МЕЖГОСУДАРСТВЕННЫЙ АВИАЦИОННЫЙ КОМИТЕТ
КОМИССИЯ ПО РАССЛЕДОВАНИЮ АВИАЦИОННЫХ ПРОИСШЕСТВИЙ
ОКОНЧАТЕЛЬНЫЙ ОТЧЕТ
ПО РАССЛЕДОВАНИЮ АВИАЦИОННОГО ПРОИСШЕСТВИЯ

Вид авиационного происшествия	Катастрофа
Тип воздушного судна	Самолет, Ан-12АП
Государственный регистрационный опознавательный знак	РА-11125
Владелец	ОАО «Комсомольское-на-Амуре авиационное производственное объединение имени Ю.А. Гагарина»
Эксплуатант	ООО «Авиакомпания «Авис-Амур»
Место происшествия	На удалении 82 км юго-западнее КТА аэродрома Омсукчан Магаданской области, координаты: N 61°59.559' и E 154°32.197'
Дата и время	09.08.2011, 03:32 UTC (15:32 местного времени), день

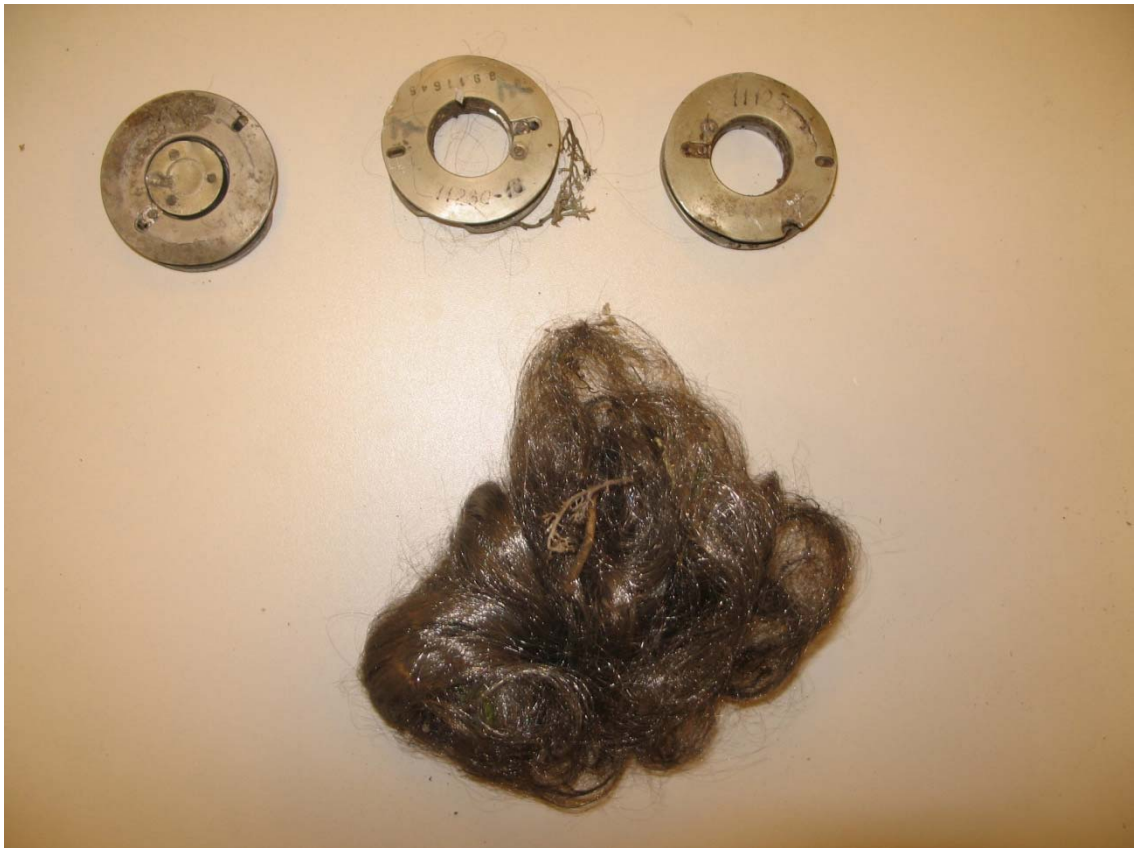
Рис. 3. Внешний вид трех катушек и клубка спутанного звуконосителя

На месте АП было обнаружено 3 катушки со звуконосителем и клубок спутанного звуконосителя самолетного магнитофона МС-61Б. 19.08.2011 они были доставлены в лабораторию КНТОР АП МАК для восстановления, считывания и анализа информации, зарегистрированной магнитофоном МС-61Б.

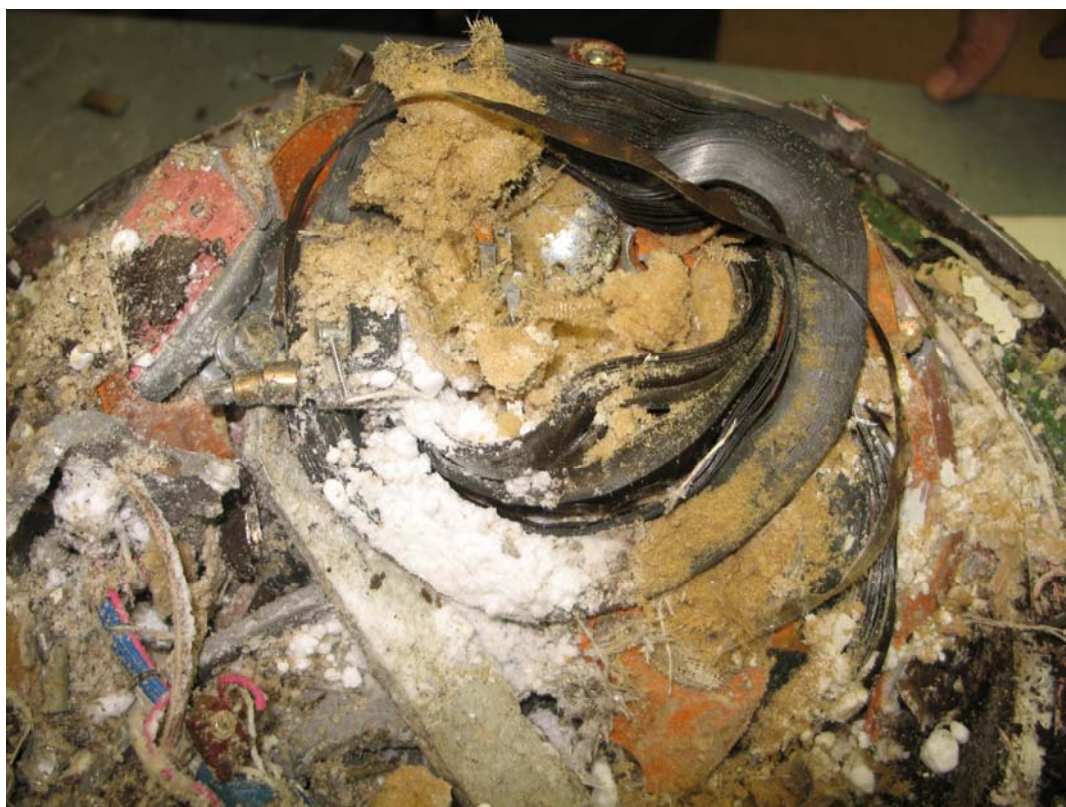
Магнитная лента из штатного контейнера системы МСРП-12-96 имела многочисленные обрывы, надрывы, задиры, а также повреждения магнитного слоя и не могла быть использована для воспроизведения зарегистрированной информации без проведения работ по ее восстановлению. После проведенных работ магнитная лента стала пригодна для воспроизведения и копирования зарегистрированной информации.

Рис.4. Внешний вид штатного контейнера после вскрытия (верхняя катушка с магнитной лентой)

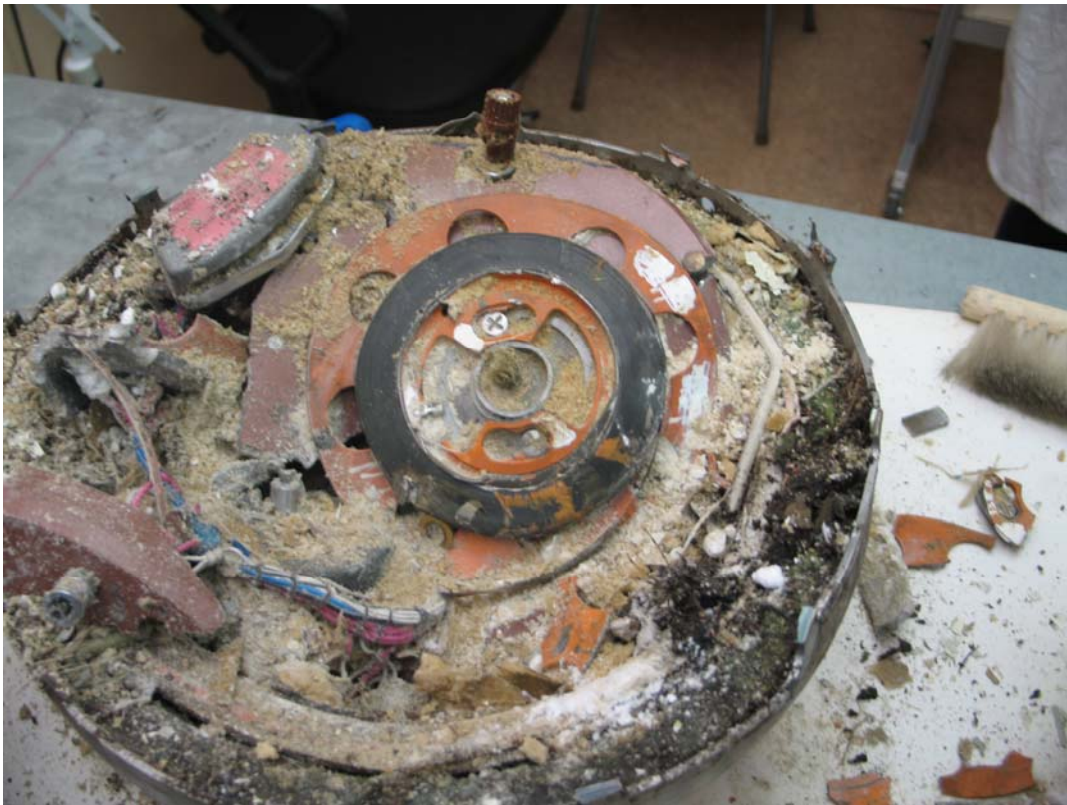
Рис.5. Внешний вид штатного контейнера после вскрытия
(нижняя катушка с магнитной лентой)

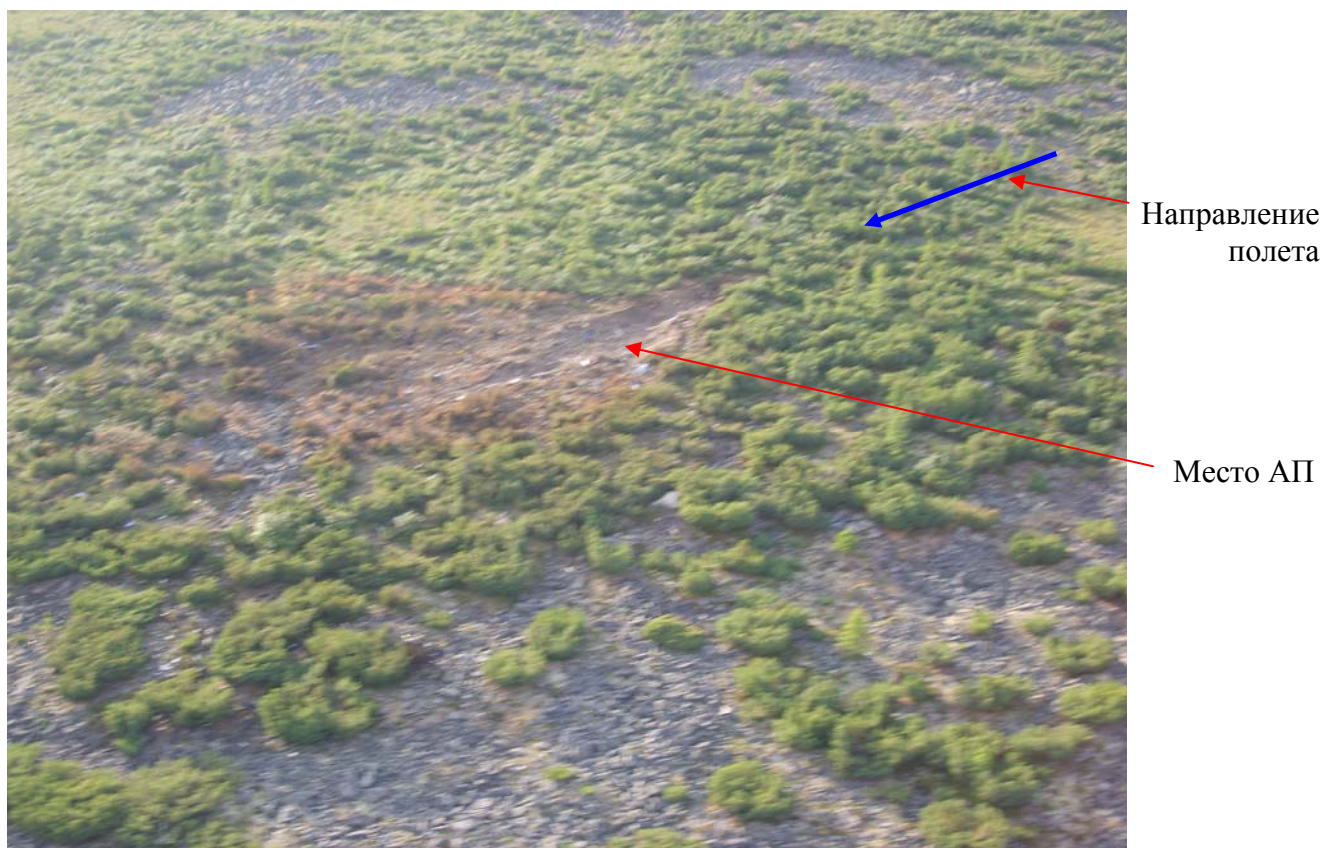
Место столкновения ВС с земной поверхностью представляет собой «яму», вытянутую с севера на юг длиной 56 м, шириной в средней части 12 м и максимальной глубиной 1,5 м, на склоне горы с уклоном 8°. По краям «ямы» брусстер высотой 20-30 см (Рис. 6, 7).

Рис. 6. Место столкновения ВС со склоном горы. Вид с воздуха.

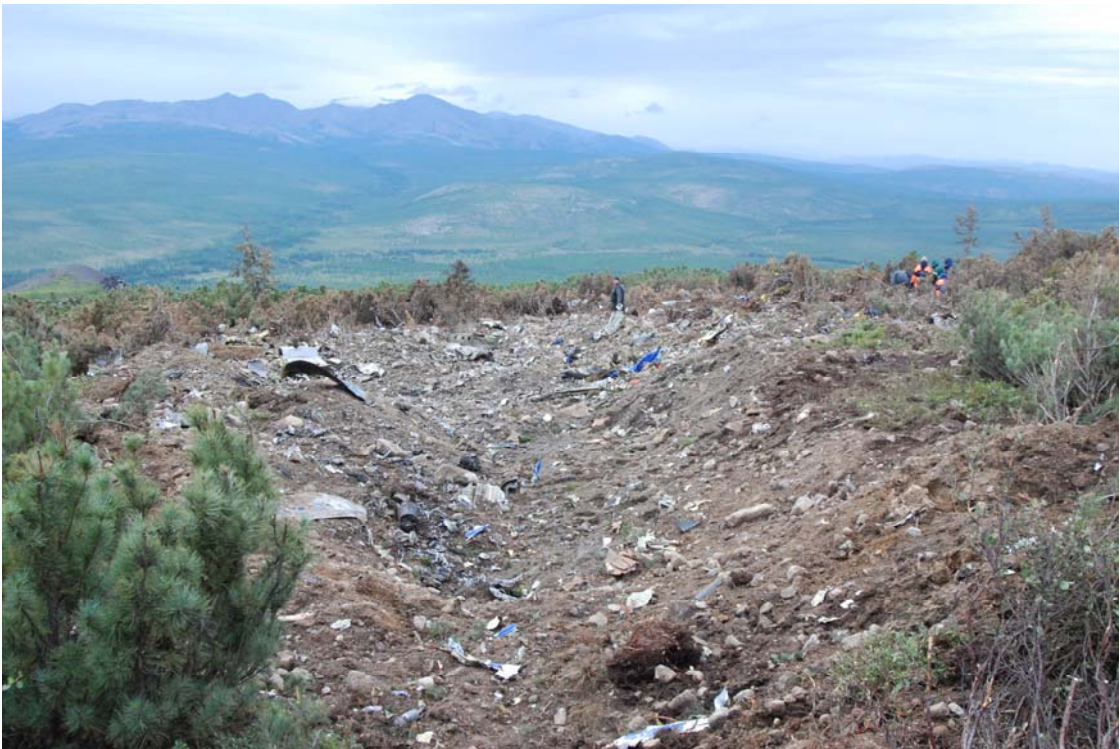
Рис. 7. Место столкновения ВС со склоном горы, «яма».
Вид по направлению полета

Осмотр места происшествия позволил определить, что столкновение самолета со склоном горы произошло с ИК $\approx 180^\circ$, углом тангажа на пикирование более 45° , при левом вращении самолета, с большой вертикальной скоростью. В момент столкновения с землей самолет находился в перевернутом положении с креном около 270° влево. Механизация крыла была убрана.

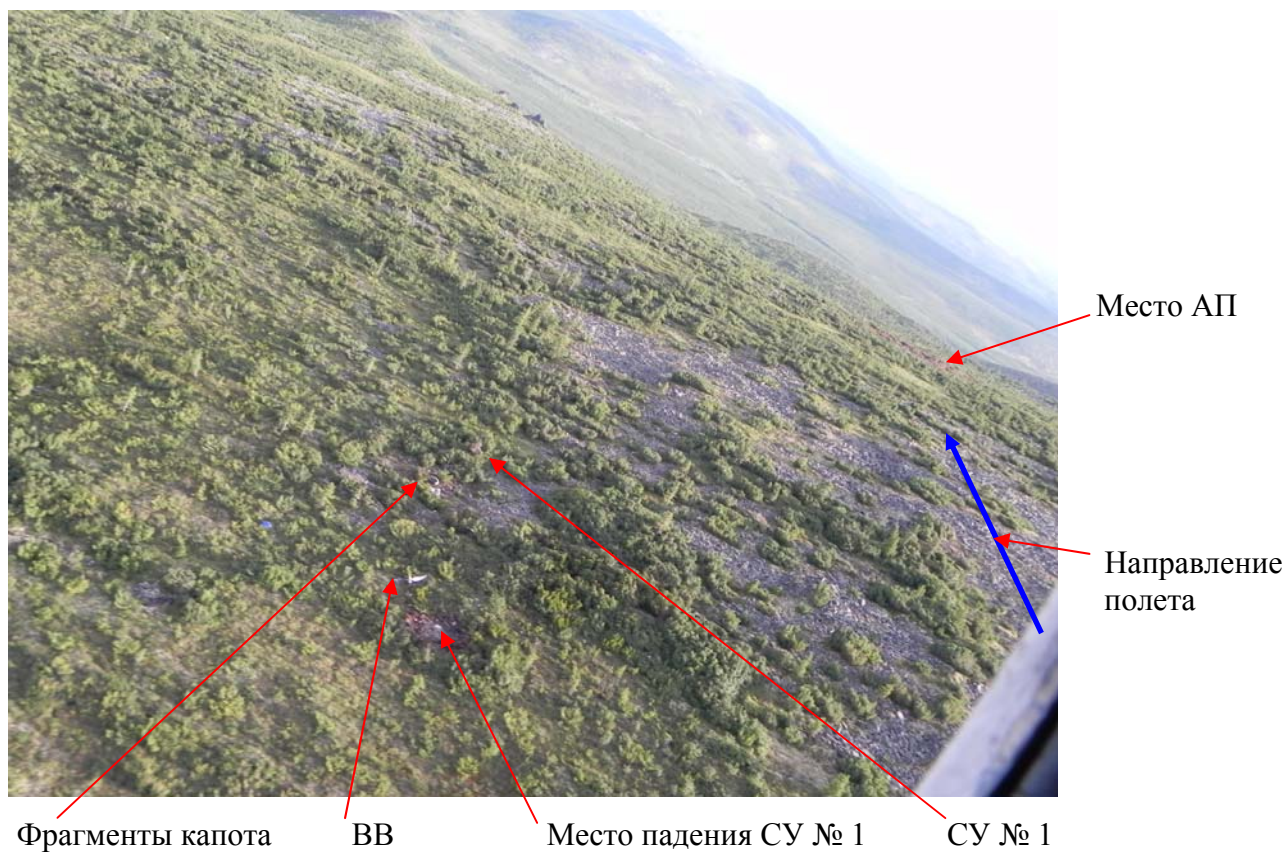
Фрагменты силовой установки № 1 находятся отдельно от остальных частей ВС в секторе с азимутом $21^\circ-27^\circ$ на удалении 310 - 350 м до «ямы» (рис. 8). Их взаимное расположение относительно места столкновения позволяют сделать вывод, что силовая установка № 1 отделилась от ВС до его столкновения с земной поверхностью.

Рис. 8. Место падения СУ № 1 и место столкновения ВС со склоном горы.
Вид с воздуха.

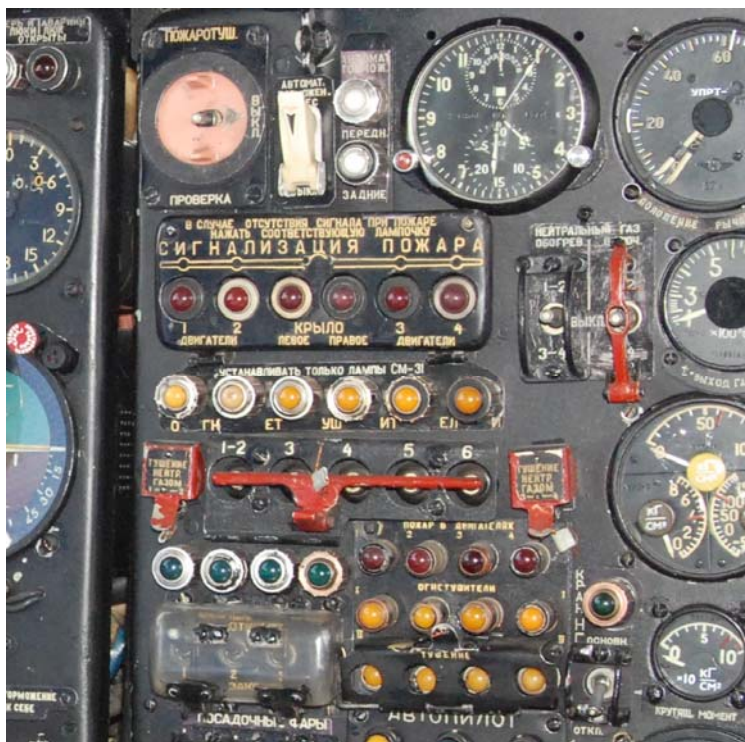
В РЛЭ и действующей эксплуатационной документации самолетов типа Ан-12 (рис. 14) не отражены особенности работы со щитком управления и сигнализации системы пожаротушения самолета Ан-12АП RA-11125.

Рис. 13. Щиток управления и сигнализации системы пожаротушения, который был установлен на самолете Ан-12 АП RA-11125

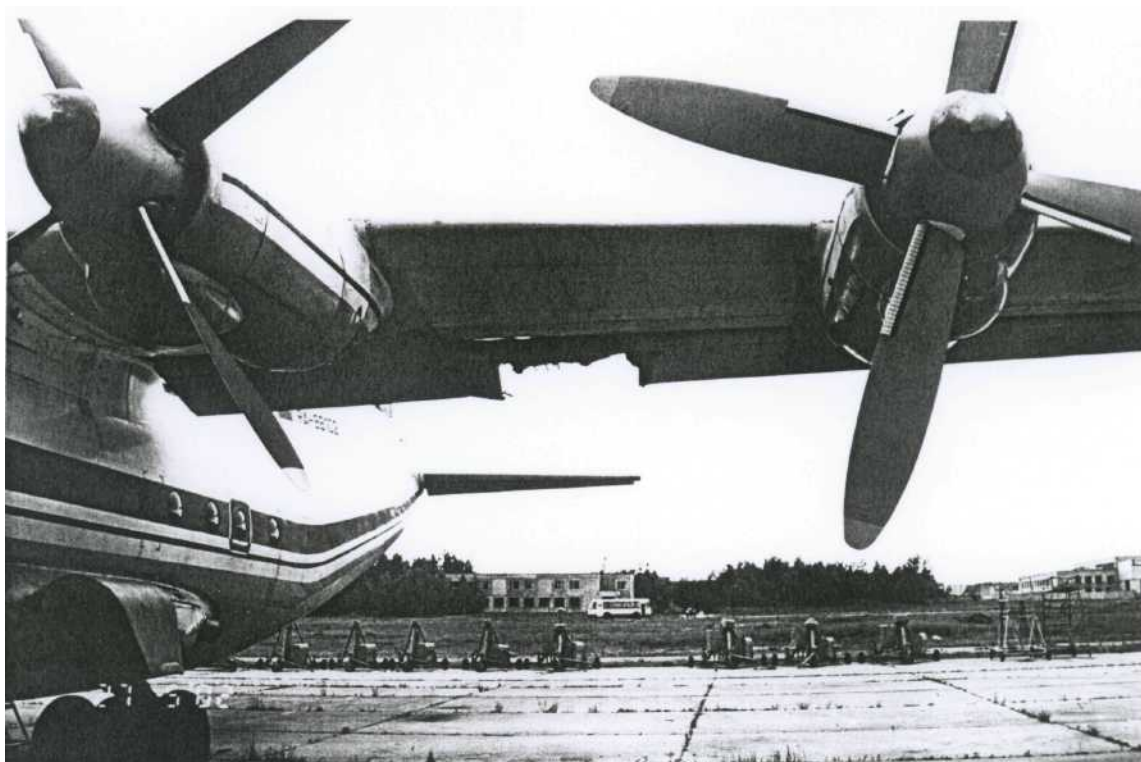
«Причиной падения давления топлива с 2,5 кг/см² до 0,8 кг/см² на двигателе 2 СУ явилось сползание дюрита с угольника Т6100-207 фильтра тонкой очистки топлива 12ТФ-15СН. Сползание дюрита с гладкой посадочной поверхности угольника Т6100-207 было вызвано несоответствием чертежу величины диаметра его посадочной поверхности в сочетании с неудовлетворительным технологическим исполнением нанесения герметика УЗО-МЭС-5М на эту поверхность, предусмотренным бюллетенями № 2079-БЭГ и 2168-БУ-1, выполненного при выполнении 5 капитального ремонта в в/ч 13824. Крепление дюрита на гладкой посадочной части угольника Т6100-207 крепежными хомутами 1606А-37 могло способствовать расстыковке данного соединения».

Рис. 16. Общий вид места пожара на самолете

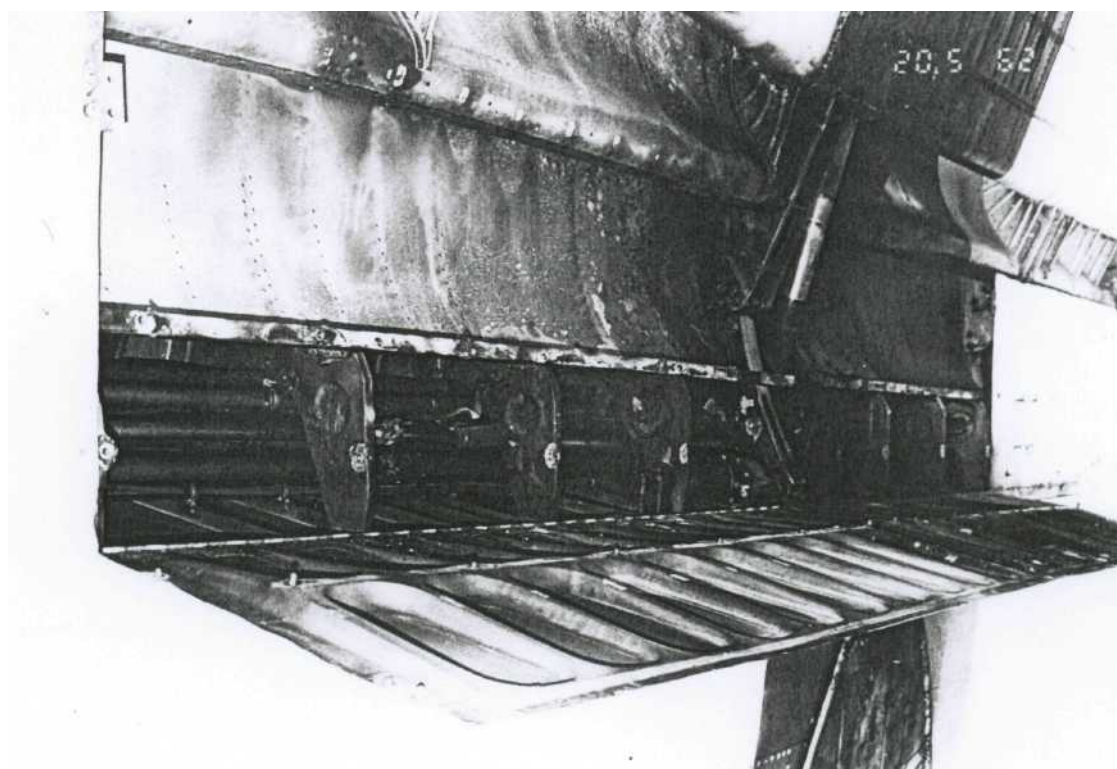
- деформирована лобовая часть левого закрылка в районе между II и III монорельсами;
- верхняя и нижняя часть левого закрылка в районе II и III монорельсов имеют вырывы обшивки с разрушением нервюр размером 1,5х0,75 м;
- при вскрытии 2-ой и 3-ей откидных панелей крыла в районе III группы баков – подгорание чехлов электрожгутов топливного насоса 463 и датчика давления топлива;
- в нижней части стекателя газов СУ № 2 – два прогара размерами 25х15 см и 30х20 см;
- выгорание участка трубопровода наддува гидробака от патрубка забора к тройнику левой системы;
- оплавление бандажных хлорвиниловых лент электрожгутов;
- вспучивание и шелушение ЛПК трубопроводов в этом районе;
- следы перегрева электропроводки, ШР МП-5 отбора воздуха.

Рис. 17. Следы пожара под 2 – 3 откидными панелями левого полукрыла

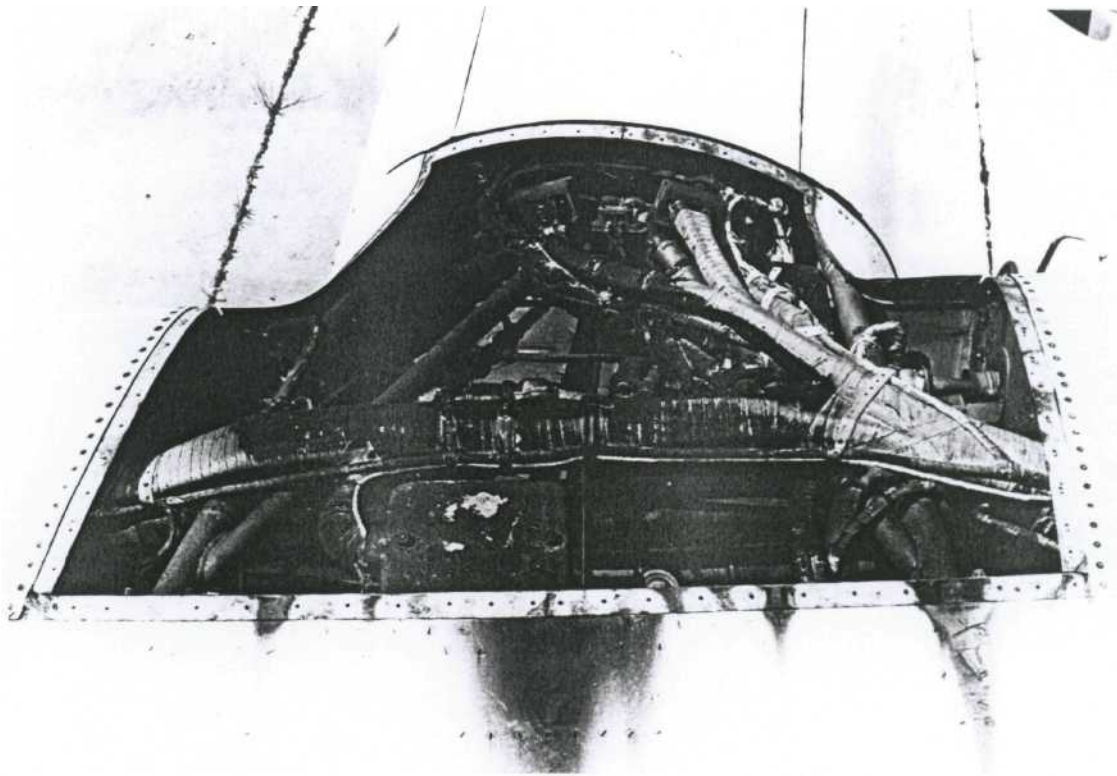
Рис. 18. Следы пожара под верхней съемной панелью СУ № 2

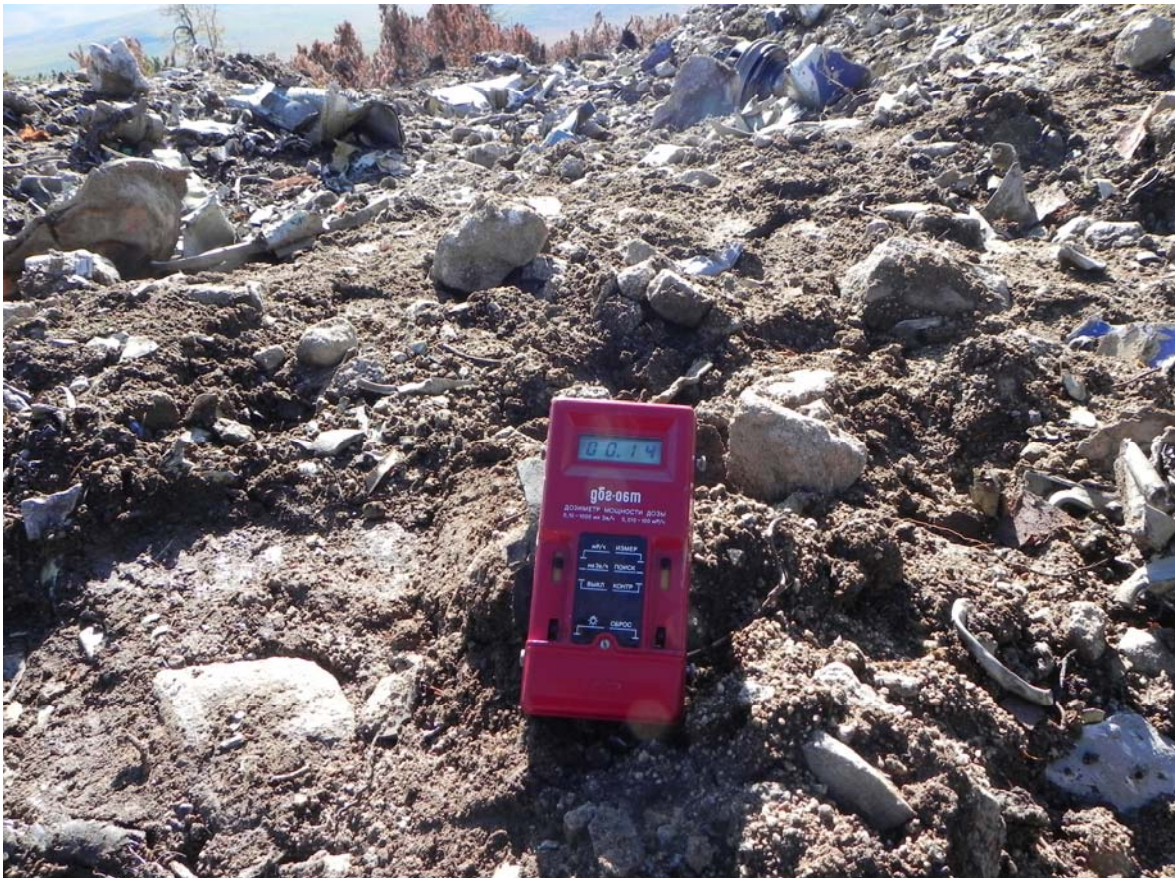
С 3 по 6.09.2011 группа из 7 человек (спасатели МЧС и проводник) во главе с членом комиссии на вездеходе, предоставленном ОАО «Магаданэнерго», и автомобиле МЧС России по Магаданской области вывезла с места АП ограниченное количество фрагменты ВС для дальнейшего исследования. При работе группы на месте АП дозиметром были произведены замеры уровня радиации местности. Уровень радиации на месте АП в «яме» составил 0,14 мкЗв/ч, что не превышает естественный радиационный фон местности.

Рис. 20. Фото замера уровня радиации на месте АП

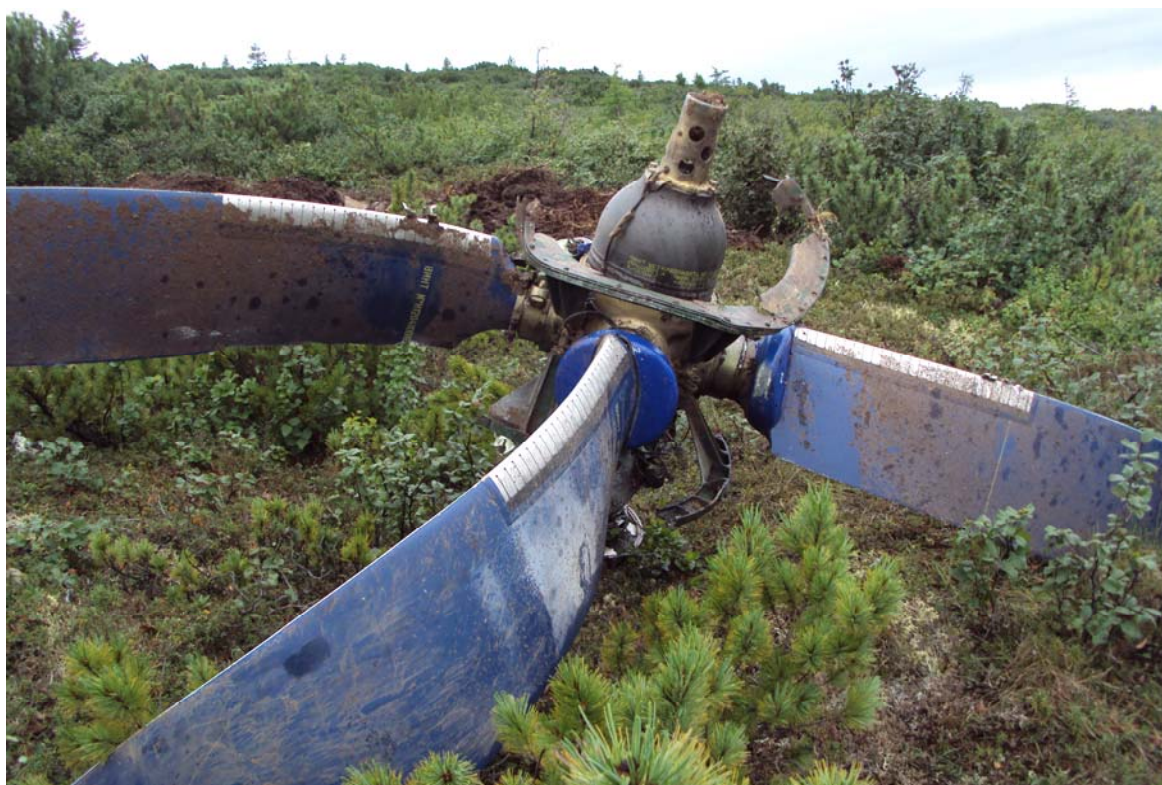
В 03:22:37 первая СУ была выключена экипажем кнопкой «КФЛ» с вводом лопастей ВВ во флюгерное положение (рис. 26).

Рис. 26. Воздушный винт СУ № 1 на месте АП.
Лопастей ВВ во флюгерном положении

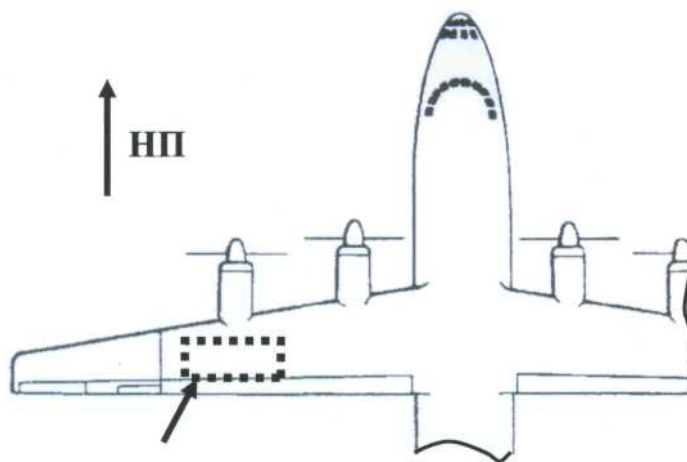
Вероятнее всего, к этому времени пожар с хвостовой части гондолы двигателя распространился на крыло. Об этом свидетельствует температурное воздействие на фрагмент конструкции верхней панели СЧК левой консоли крыла (рис. 28), выявленное при исследованиях фрагментов самолета. Общая температура при пожаре на указанных участках достигала температуры плавления алюминия ($\approx 660^{\circ}\text{C}$).

Рис. 28. Расположение фрагмента верхней панели левой консоли крыла

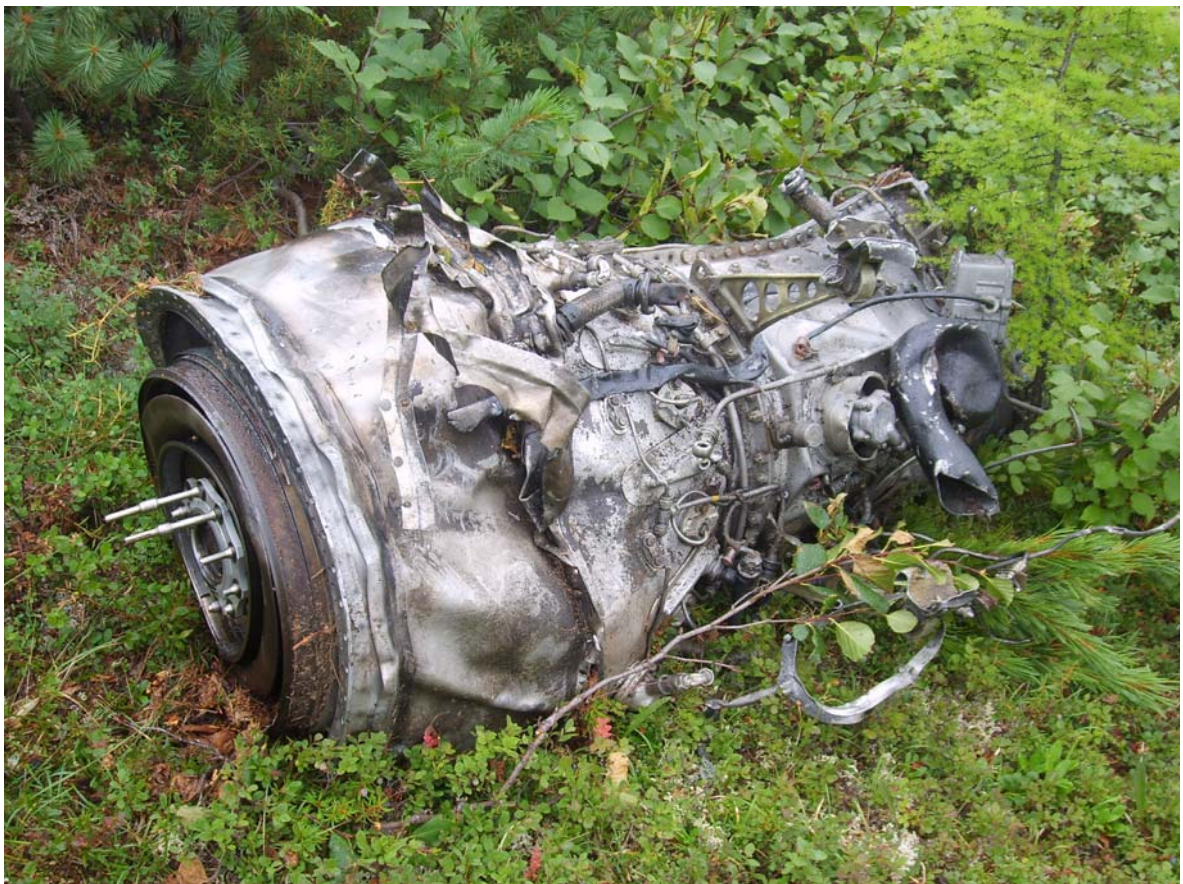
«6. Наиболее вероятной причиной разрушения труб мотофермы и отделения СУ № 1 следует считать деформацию крыла и, в частности, стенки переднего лонжерона в местах крепления СУ из-за воздействия высоких температур. Деформации привели к нерасчетному распределению нагрузок на элементы мотофермы. В сочетании с нагрузками от вращения самолета с угловой скоростью 60 °/сек, нагрузки на отдельные трубы мотофермы превысили расчетные и привели к их разрушению».

Рис. 33. СУ № 1 после падения
