Почему погибла сельдь?

Предварительные материалы общественного расследования о причинах массовой гибели тихоокеанской сельди в заливе Пильтун на северо-востоке острова Сахалин и о возможной роли промышленных объектов "Эксон Нефтегаз Лимитед" в этой трагедии

9 июля 2018 года.

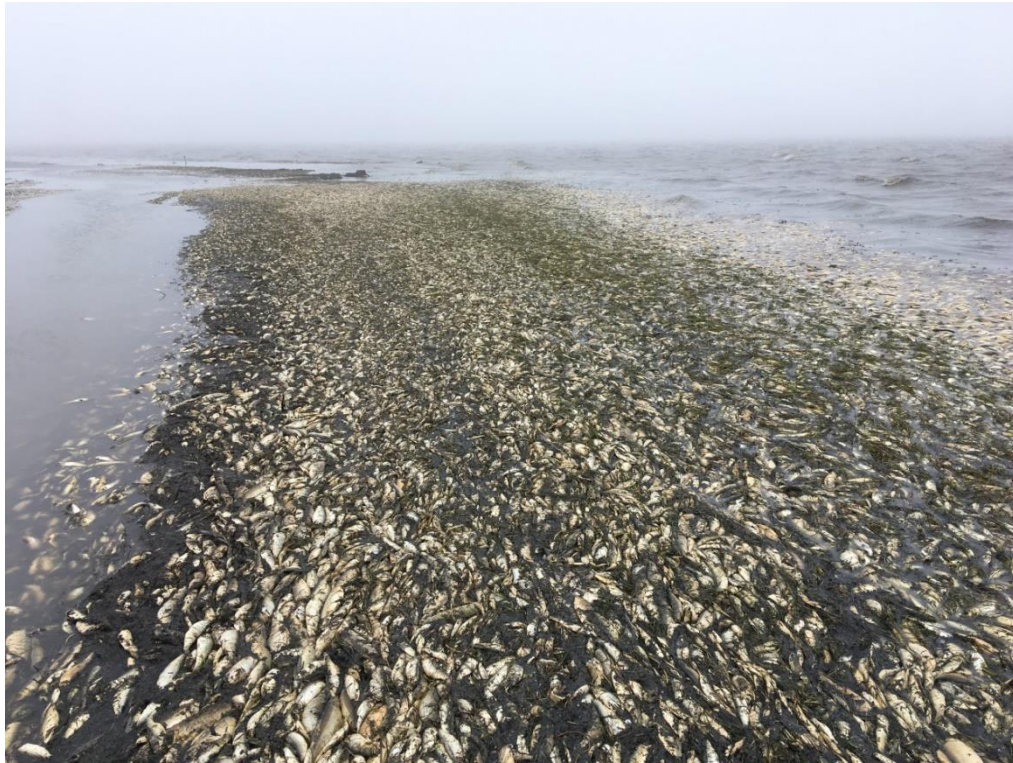
Участок максимального скопления мертвой сельди в устье реки Хальчкова

Особенно крупное скопление мертвой рыбы, - в устье реки Хальчкова, - мы посчитали отдельно. Измерив площадь скопления (440 м²) и среднюю толщину слоя мертвой рыбы (30 см), мы пришли к выводу, что здесь лежит не менее 93 тонн.
<https://www.youtube.com/watch?v=UzkzGSrYWM>

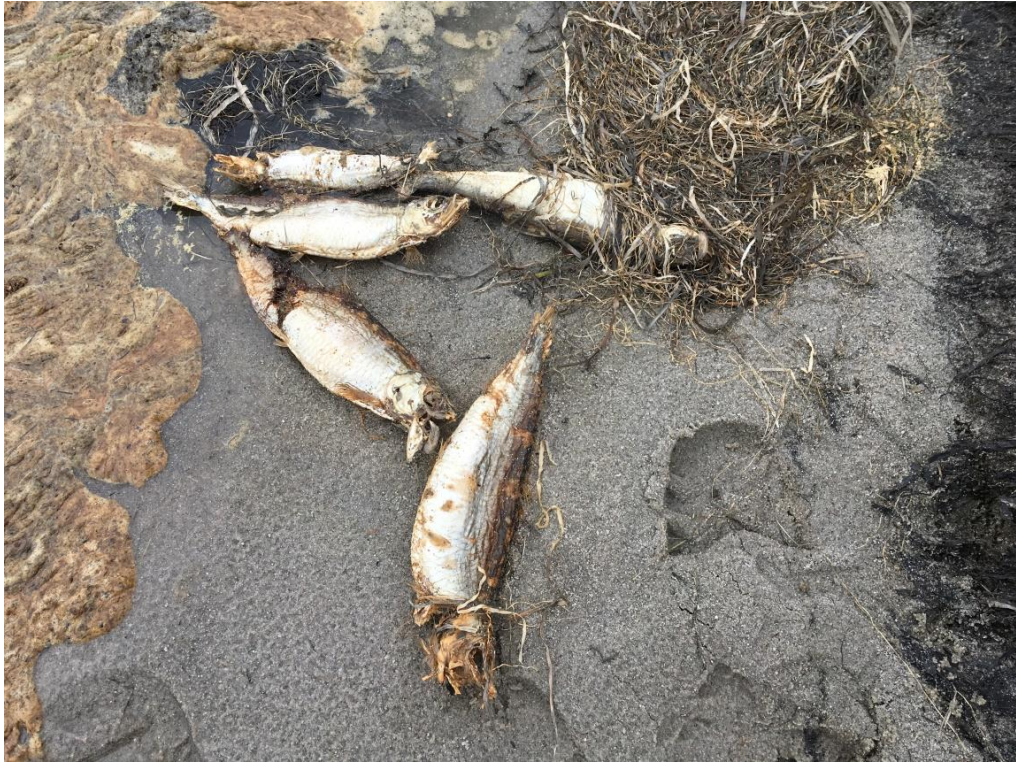
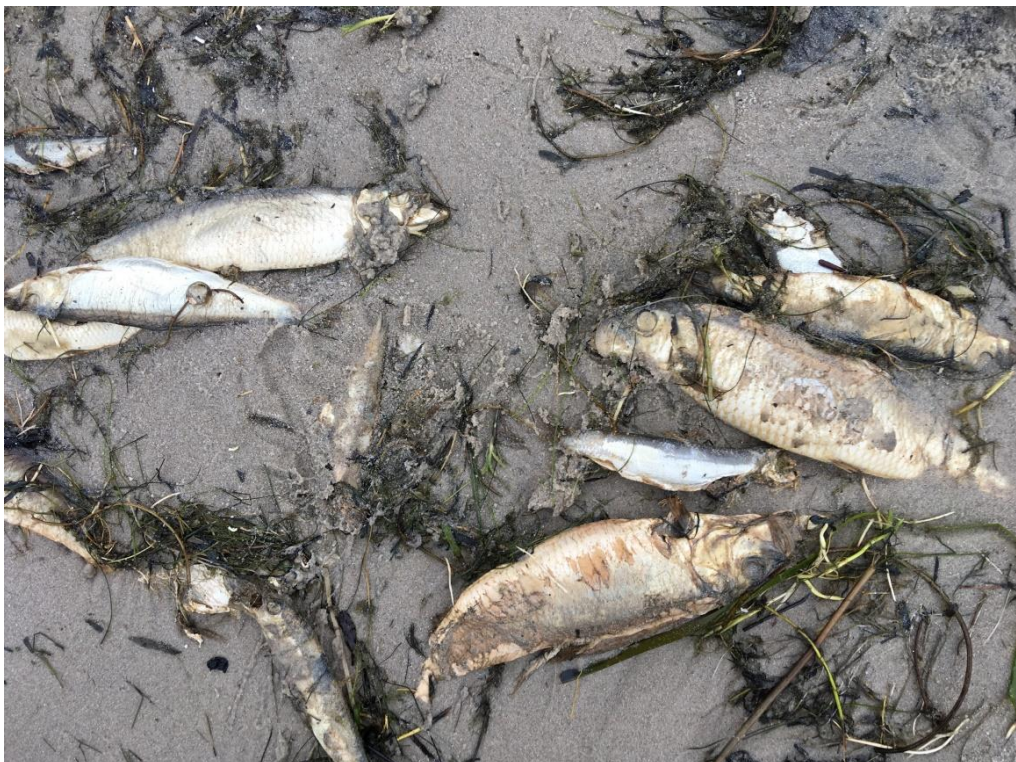
Примеры мертвой сельди на северо-западном берегу залива Пильтун

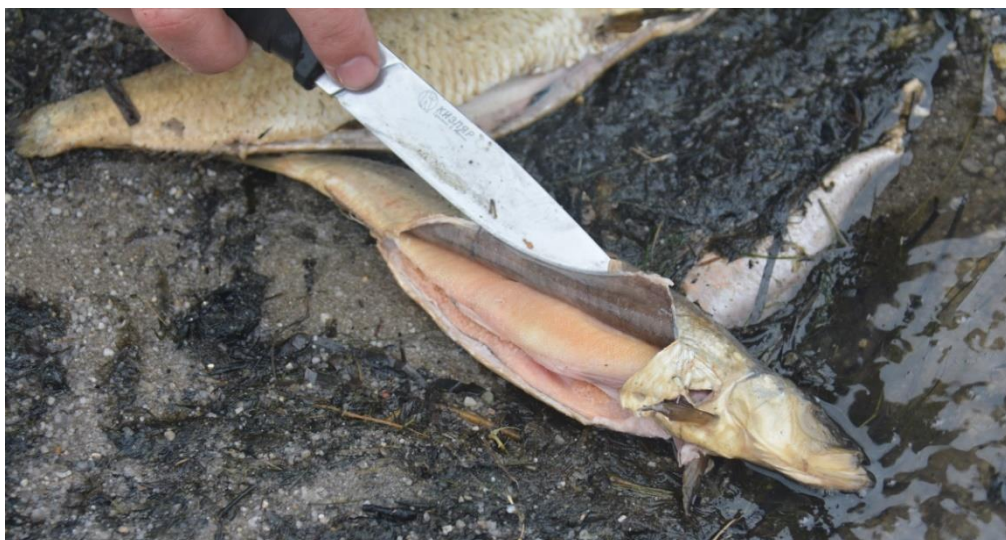
Вскрытая сельдь с икрой

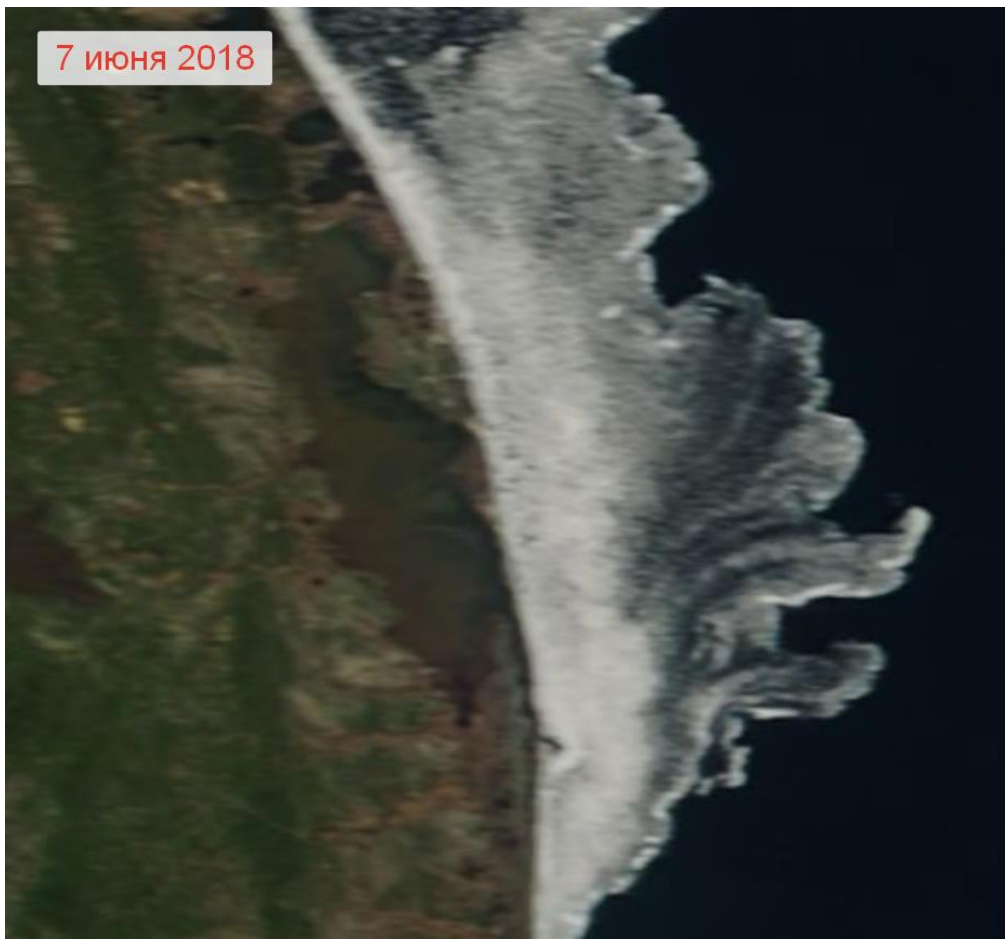
На спутниковом снимке Terra/ MODIS за 7 июня 2018 г. хорошо видна полоса открытой воды (промоина) у входа в залив Пильтун.

1. Гибель рыбы произошла не позднее конца мая, а льды подошли к северо-восточному побережью Сахалина только после 3 июня.
2. На спутниковых снимках (и опубликованных СахНИРО, и на многих других) отчетливо видно, что протока, соединяющая залив с морем, была открыта все время, пока льды находились у берега.

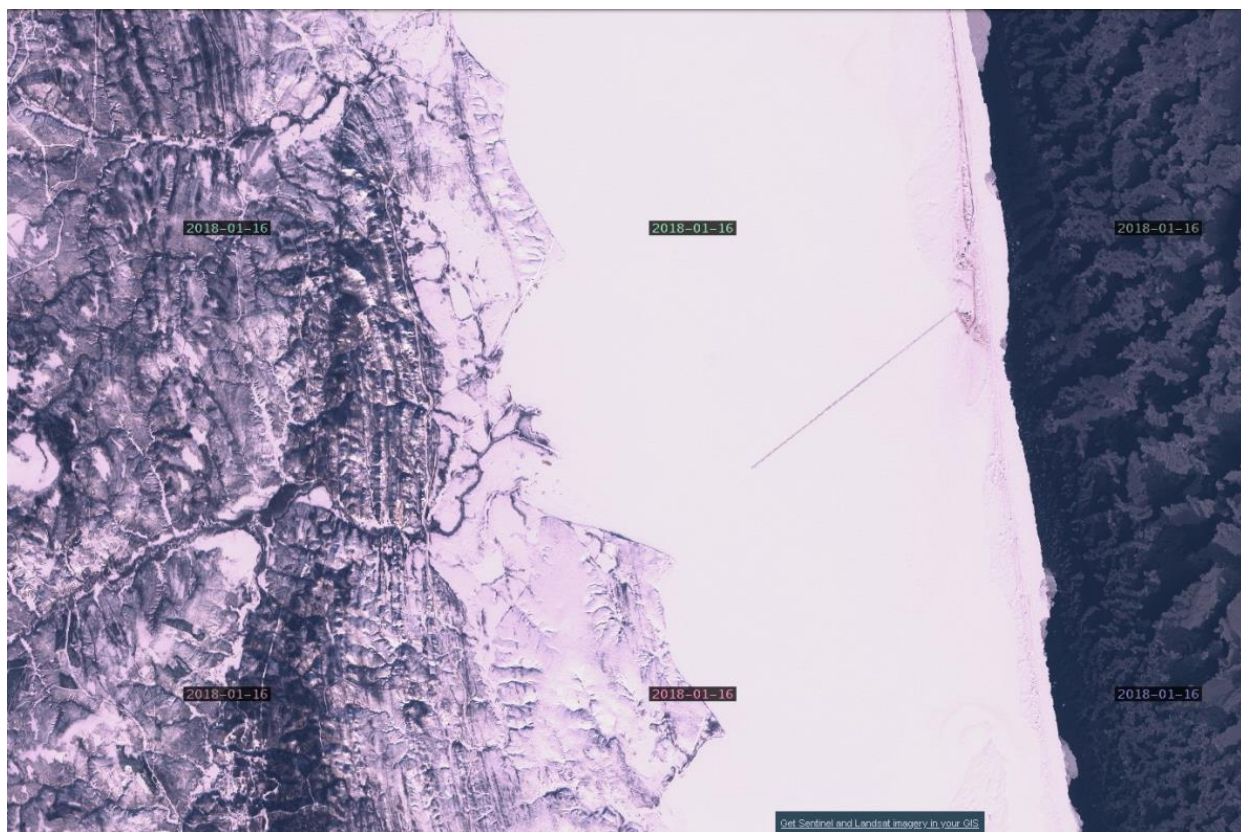
Общий вид средней части залива в ходе намораживания ледовой дороги. Космический снимок Sentinel-2 за 16 января 2018 г.

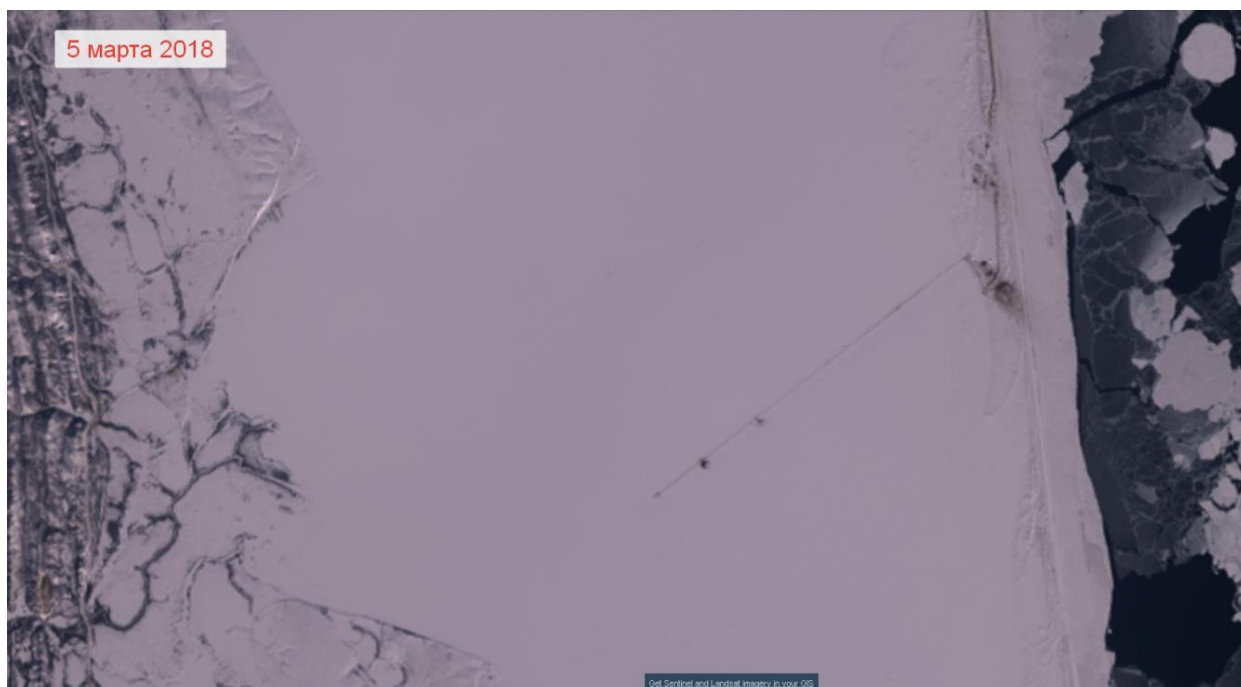
К началу марта ледовая дорога достигла проектных параметров и компания приступила к работам на проблемных участках нефтепровода. Космический снимок Sentinel-2 за 5 марта 2018 г.

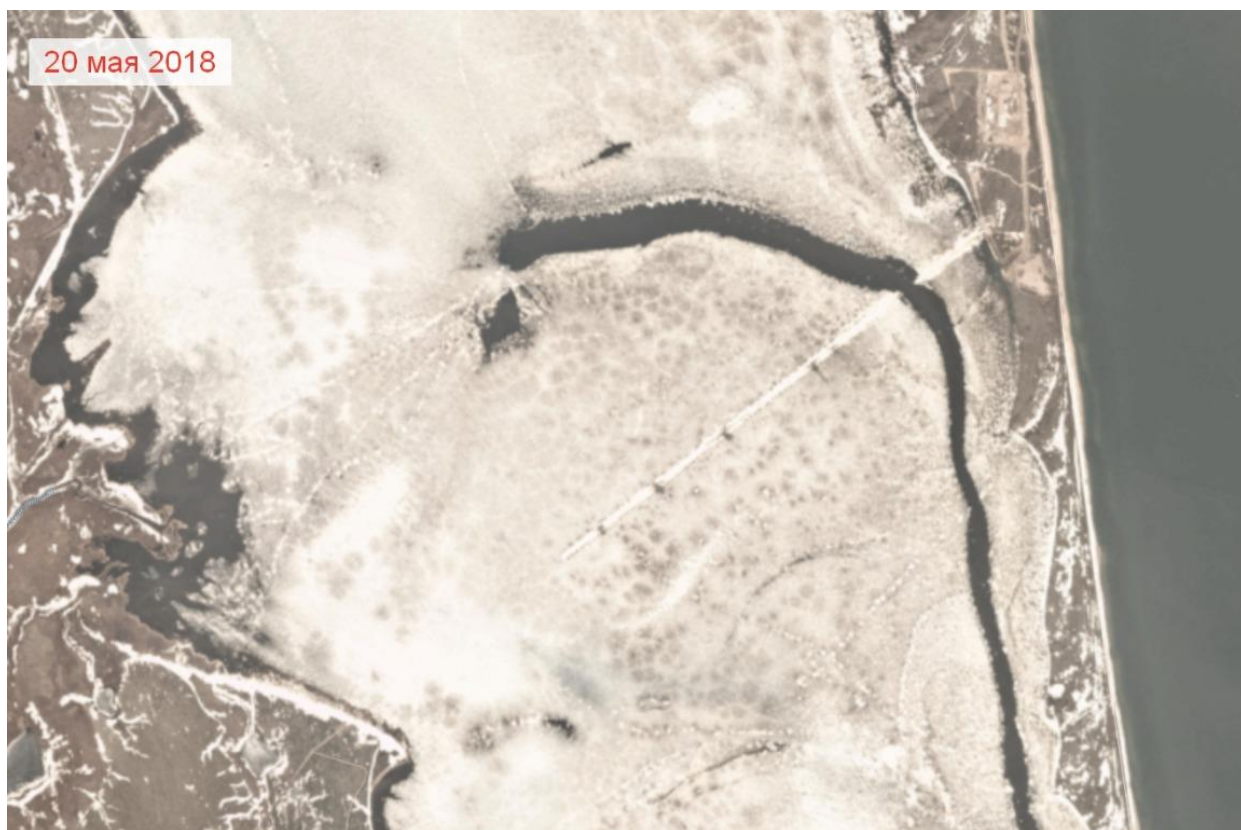
Космический снимок PlanetScope за 20 мая 2018 г.

На космоснимке за 20 мая видно, что в ледовой дамбе появился небольшой проход, более узкий, чем естественная ширина фарватера – то есть, водообмен все еще ограничен.

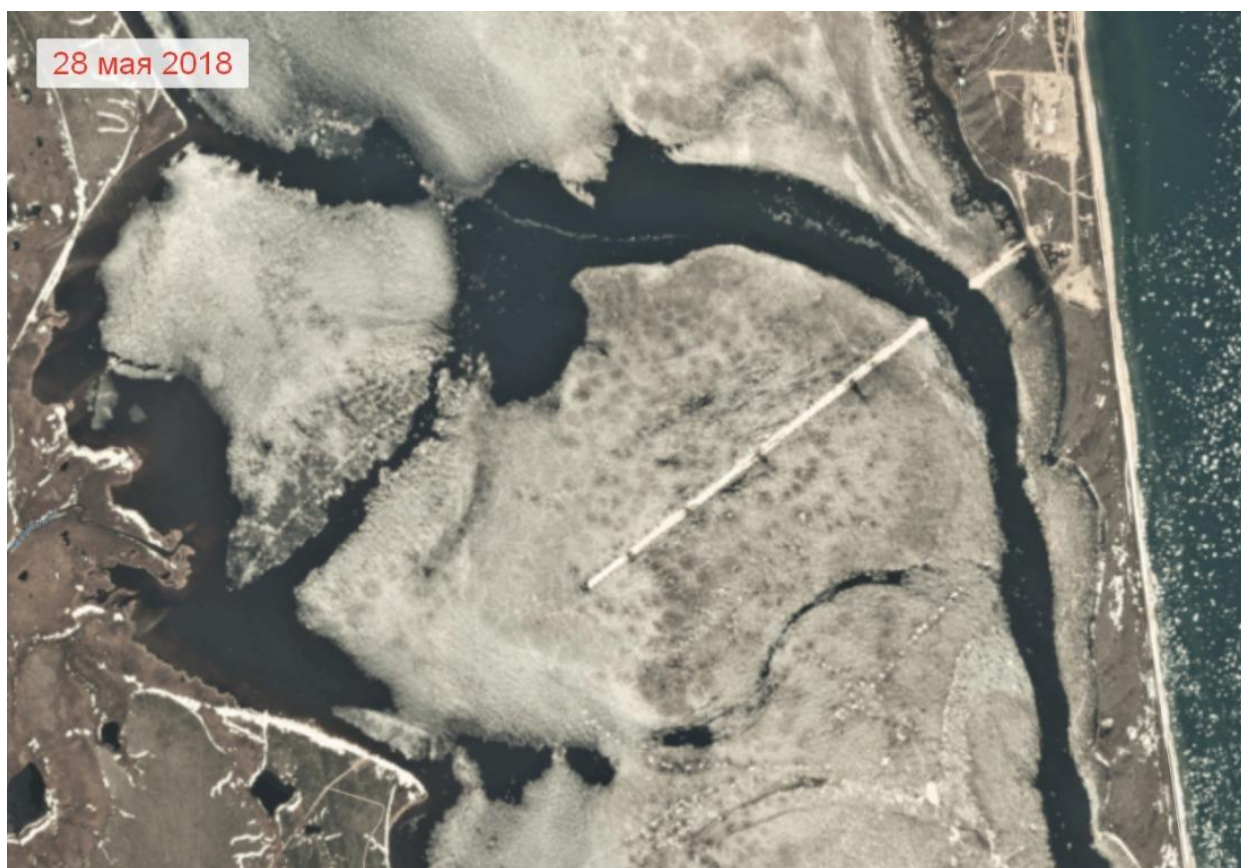
Космические снимки PlanetScore за 28 и 29 мая 2018 г.

Фарватер значительно расширяется только на более поздних снимках космоснимках (за 28 и 29 мая), однако основная часть ледовой дамбы остается стоять на месте - несмотря на то, что ледовый покров залива интенсивно разрушается и перемещается ветрами и течениями. Поскольку циркуляция воды в заливе происходит не только по фарватеру, эти части дамбы продолжают ее ограничивать.

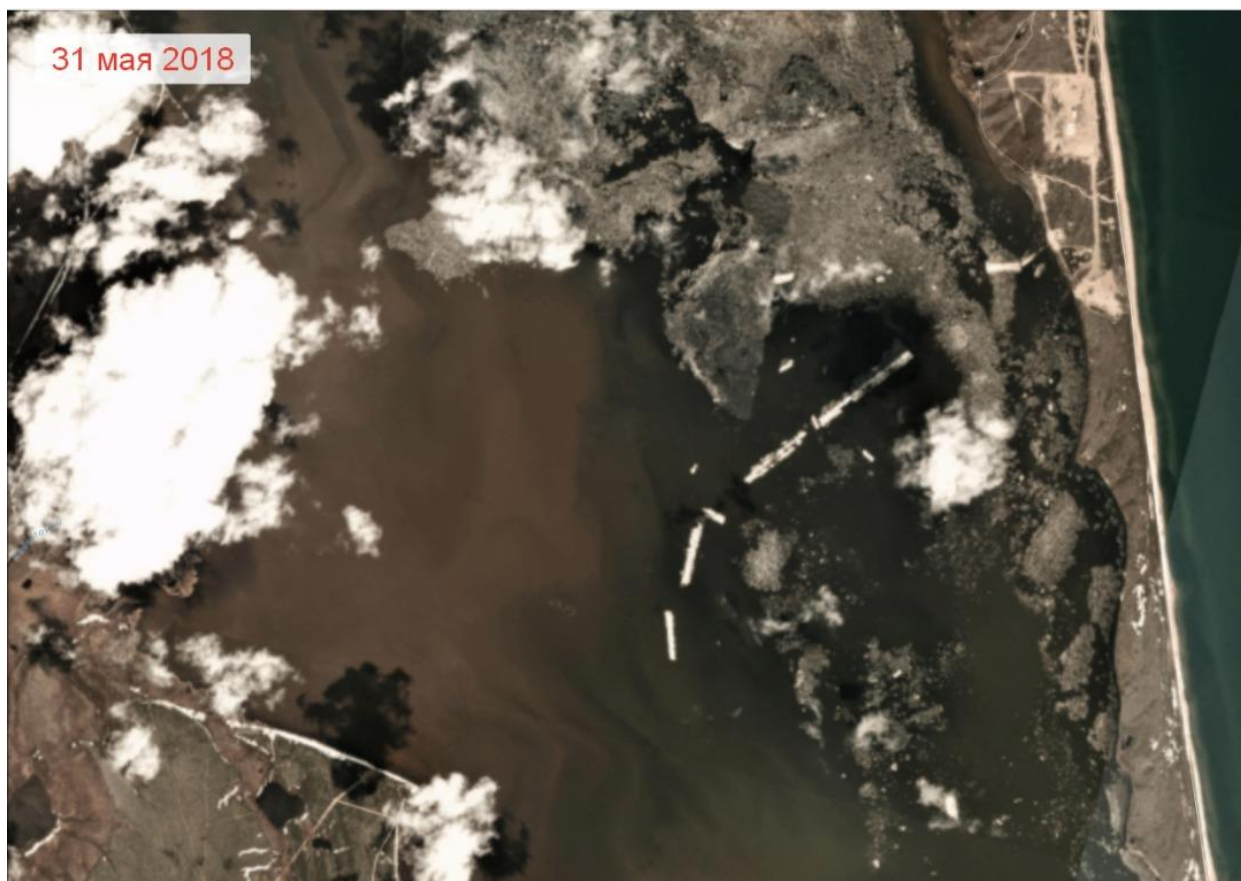
Космический снимок PlanetScore за 31 мая 2018 г.

Даже на снимке за 31 мая примерно половина дамбы все еще стоит на месте, хотя весь окружавший ее лед разрушился и переместился ветрами. Это прямо подтверждает тот факт, что дамба "сидит" на дне залива.

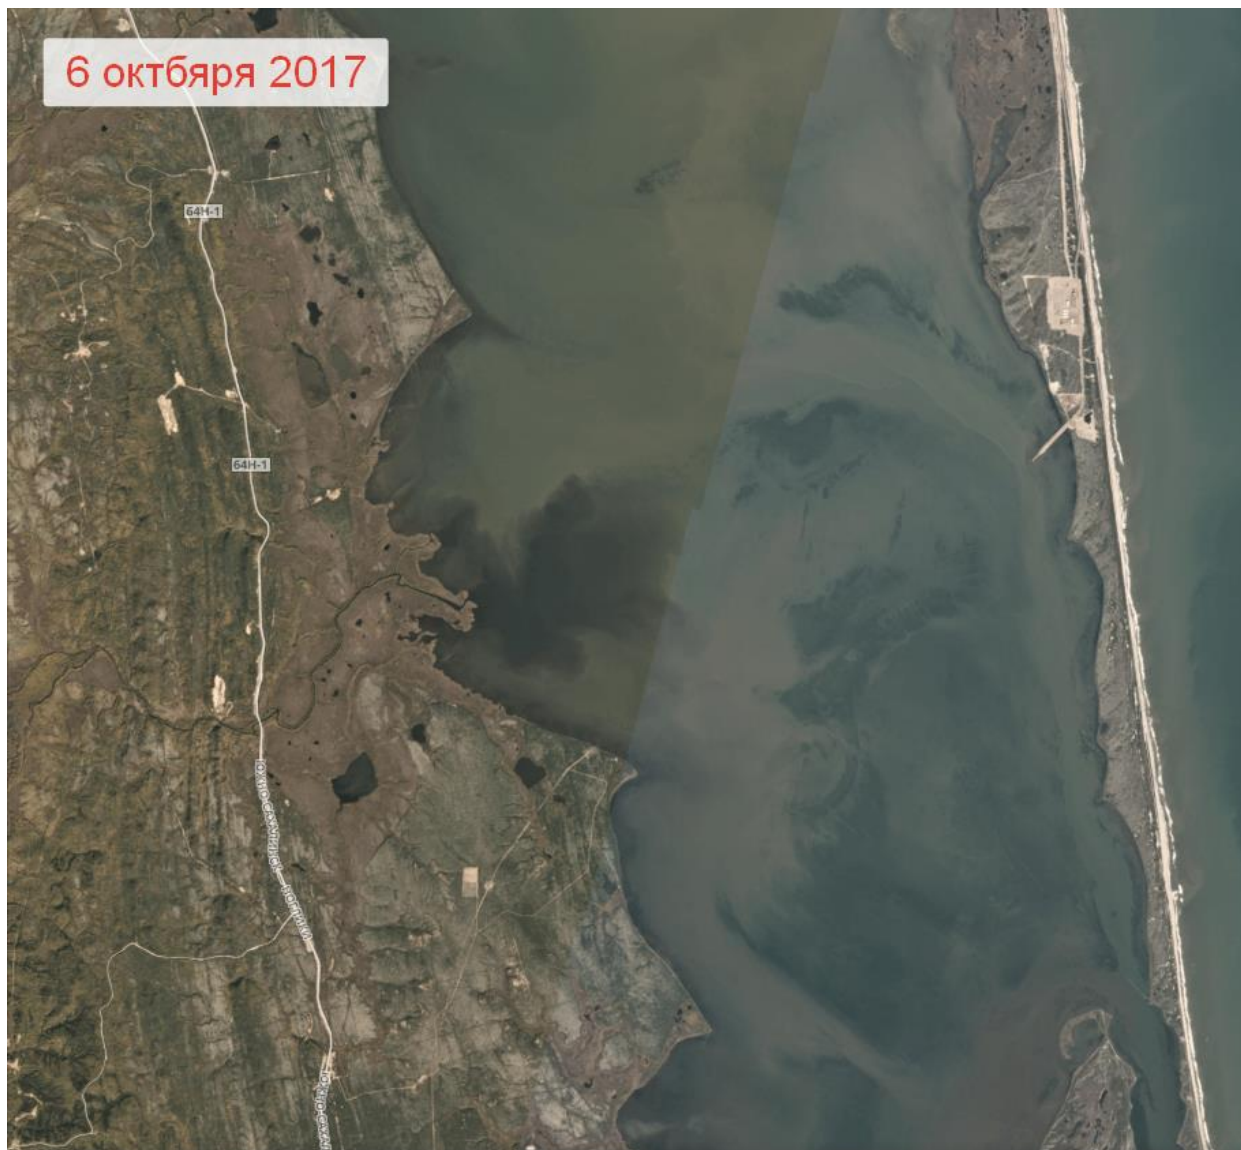
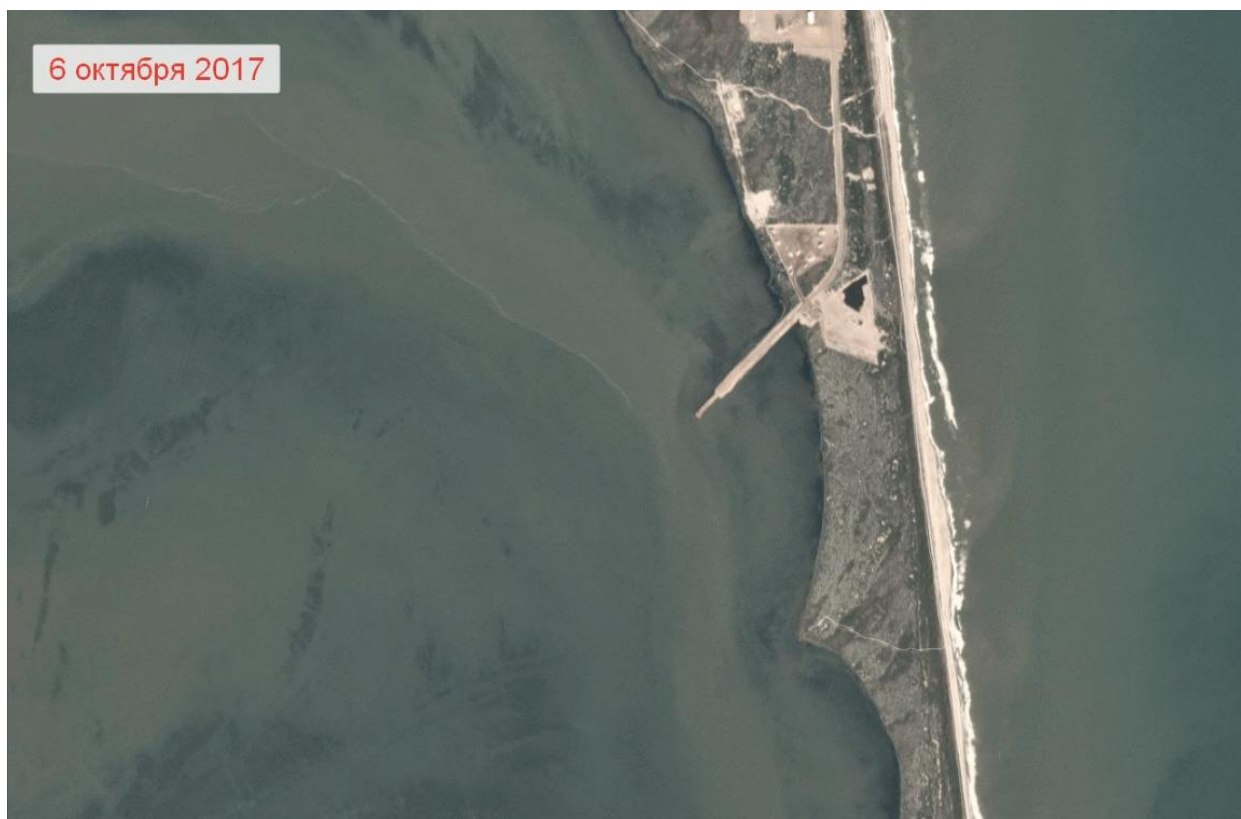
Спутниковый снимок PlanetScope за 6 октября 2017 г.

Существует и еще один фактор, ограничивающий водообмен в заливе Пильтун. Это временный причал, построенный компанией "Эксон НЛ" в 2015 году на берегу Пильтунской косы в 480 метрах к югу от створа подводного нефтепровода. Он был предназначен для доставки морем грузов на северную буровую площадку Одопту и представлял собой грунтовую насыпь в воде на краю основного фарватера, огражденную металлическими стенками (шпунтами) и на 880 м вдающаяся в залив Пильтун. На спутниковых снимках хорошо видно, что это сооружение частично блокирует главный фарватер залива, по которому в основном идет циркуляция воды.

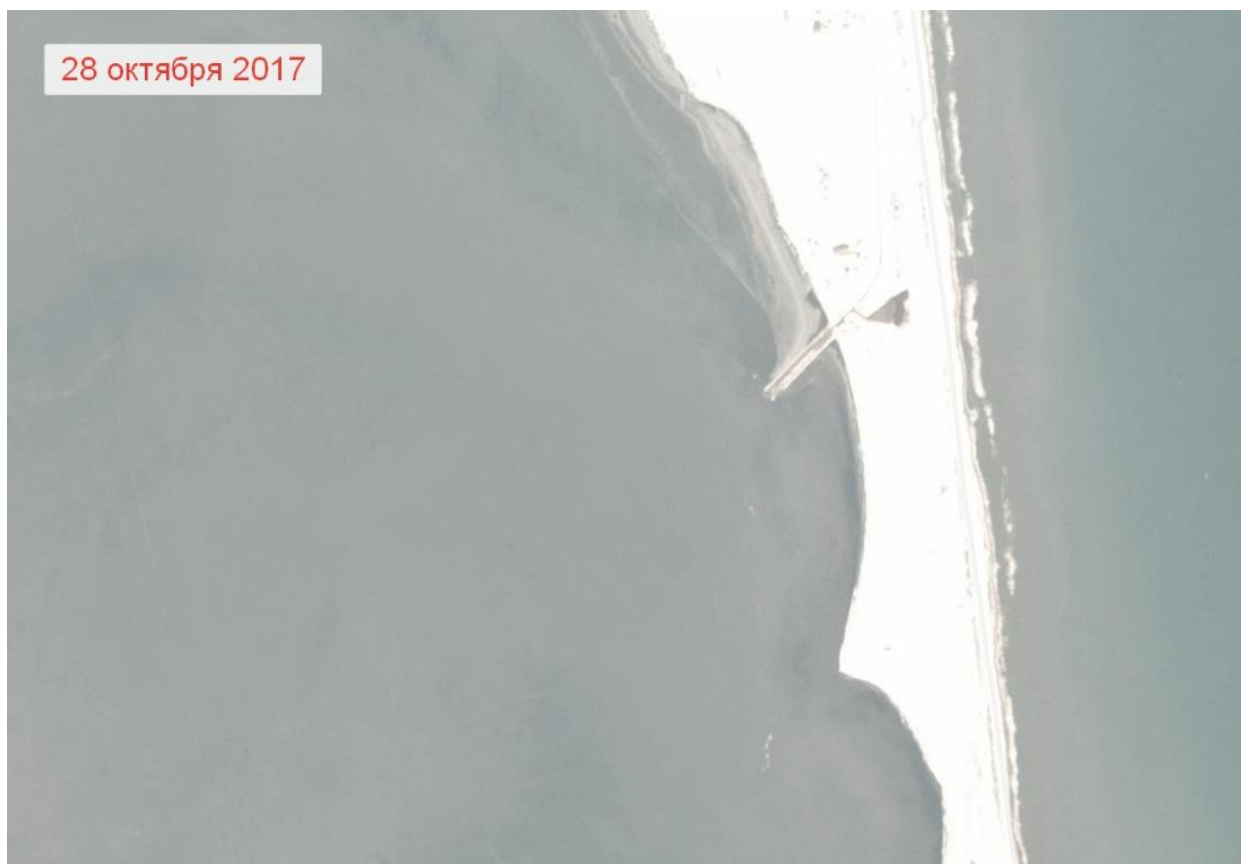
Спутниковый снимок PlanetScope за 28 октября 2017 г. Ограждение причала уже убрано, виден шлейф от разносимого течением грунта отсыпки.

В октябре 2017 года "Эксон НЛ" убрала ограждение причала, но оставила его насыпь на месте, которая, безусловно, внесла свой вклад в ограничение циркуляции воды в заливе.

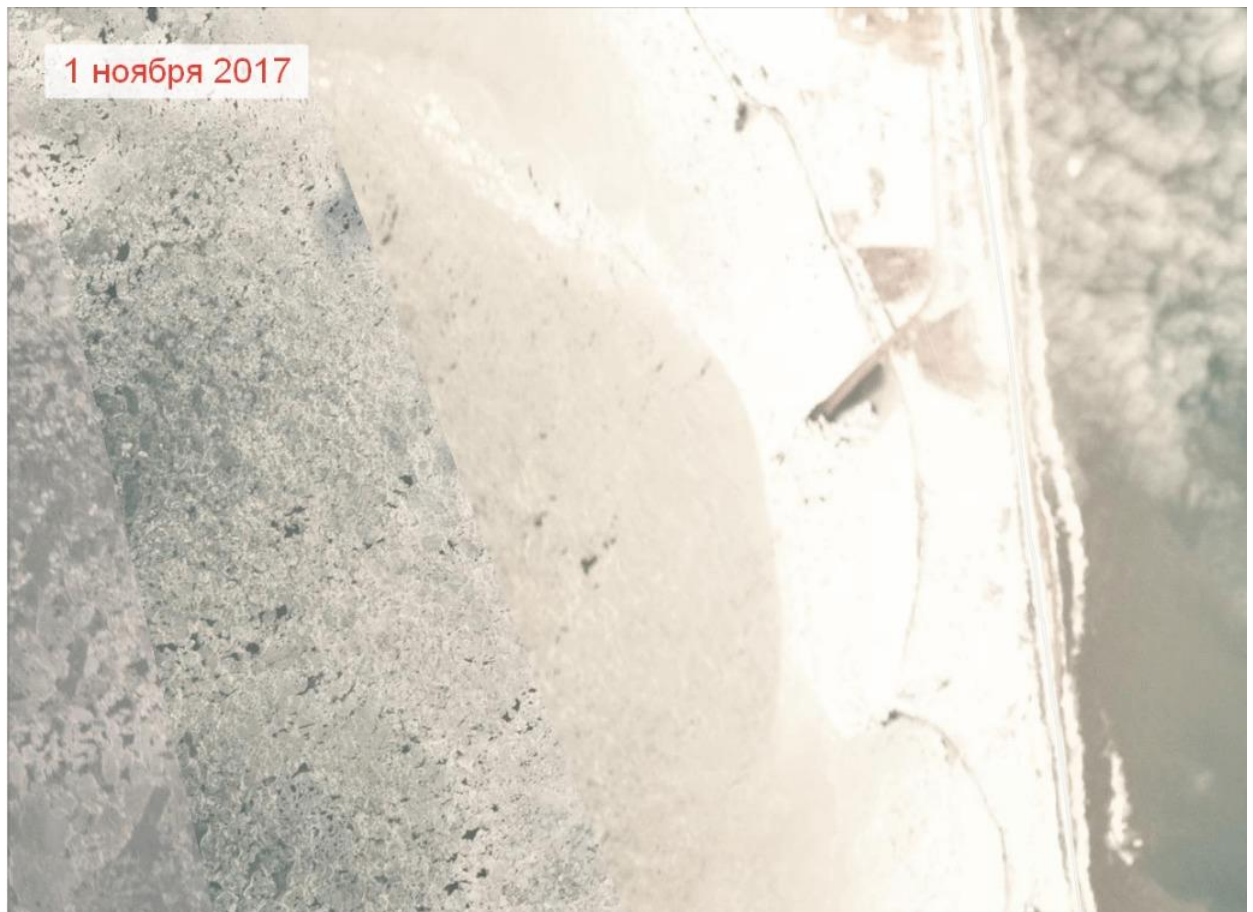
Спутниковый снимок PlanetScope за 1 ноября 2017 г. Видно, что оставшаяся от причала насыпь оказывает влияние на процесс льдообразования в заливе.
