МЕЖГОСУДАРСТВЕННЫЙ АВИАЦИОННЫЙ КОМИТЕТ
КОМИССИЯ ПО РАССЛЕДОВАНИЮ АВИАЦИОННЫХ ПРОИСШЕСТВИЙ
ОКОНЧАТЕЛЬНЫЙ ОТЧЕТ
ПО РАССЛЕДОВАНИЮ АВИАЦИОННОГО ПРОИСШЕСТВИЯ

Вид авиационного происшествия	Катастрофа
Тип воздушного судна	Самолет, Ан-12АП
Государственный регистрационный опознавательный знак	РА-11125
Владелец	ОАО «Комсомольское-на-Амуре авиационное производственное объединение имени Ю.А. Гагарина»
Эксплуатант	ООО «Авиакомпания «Авис-Амур»
Место происшествия	На удалении 82 км юго-западнее КТА аэродрома Омсукчан Магаданской области, координаты: N 61°59.559' и E 154°32.197'
Дата и время	09.08.2011, 03:32 UTC (15:32 местного времени), день

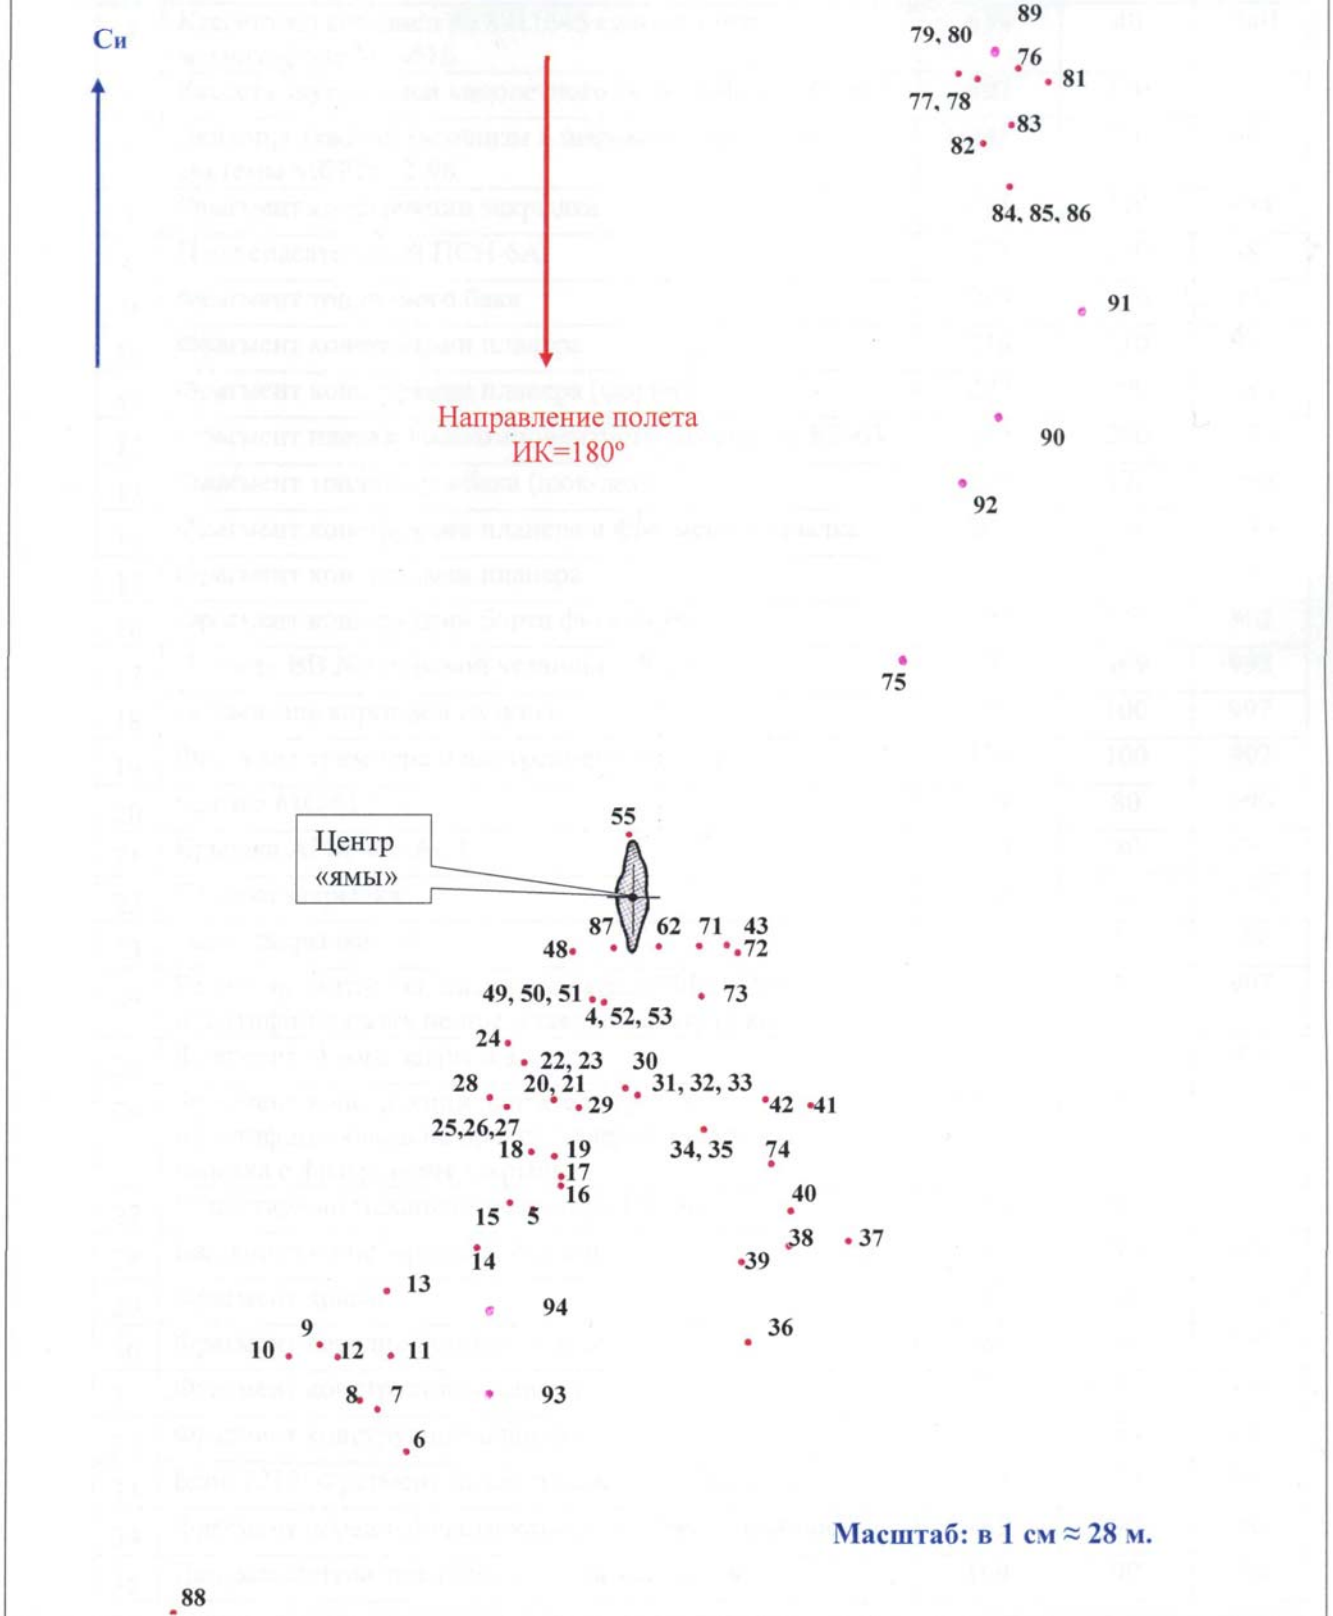
Кроки
места авиационного происшествия с самолётом Ан-12АП RA-11125,
произошедшего 09.08.2011 в Омсукчанском районе Магаданской области

Фрагменты силовой установки № 1 находятся отдельно от остальных частей ВС в секторе с азимутом $21^\circ-27^\circ$ на удалении 310 - 350 м до «ямы» (рис. 8). Их взаимное расположение относительно места столкновения позволяют сделать вывод, что силовая установка № 1 отделилась от ВС до его столкновения с земной поверхностью.

№	Наименование агрегата, блока и т.д.	Положение от центра «ямы»		
		А°ист	Д, м	Нр, м
1	2	3	4	5
4	Кассета звукозаписи № 8911645 самолетного магнитофона МС-61Б	193	40	1001
5	Кассета звукозаписи самолетного магнитофона МС-61Б	197	120	993
6	Лентопротяжный механизм в шаровом контейнере системы МСРП-12-96	201	220	983
7	Фрагмент конструкции закрылка	205	210	984
8	Плот спасательный ПСН-6А	207	210	987
9	Фрагмент топливного бака	214	200	991
10	Фрагмент конструкции планера	216	210	990
11	Фрагмент конструкции планера (форкиль)	207	190	988
12	Фрагмент пленки трехкомпонентного самописца КЗ-63	212	200	989
13	Фрагмент топливного бака (люк-лаз)	210	170	990
14	Фрагмент конструкции планера и фрагмент закрылка	202	140	990
15	Фрагмент конструкции планера	201	120	989
16	Фрагмент конструкции борта фюзеляжа	193	110	992
17	Лопасть ВВ №3 СУ № 2	193	109	992
18	Обтекатель кормовой кабины	200	100	997
19	Фрагмент триммера и внутреннего элерона	196	100	992

20	Пленка МС-61	199	80	996
21	Крышка АРМ 406 АС1	199	80	996
22	Каретка закрылка	212	70	996
23	Рельс закрылка	212	70	996
24	Редуктор двигателя, диски двигателя, ФКП (№ СУ идентифицировать не представляется возможным)	218	70	997
25	Фрагмент левого закрылка	210	90	996
26	Фрагмент конструкции двигателя (№ СУ идентифицировать не представляется возможным), каретка с фрагментом закрылка	210	90	996
27	Планетарный механизм редуктора СУ № 3	210	90	996

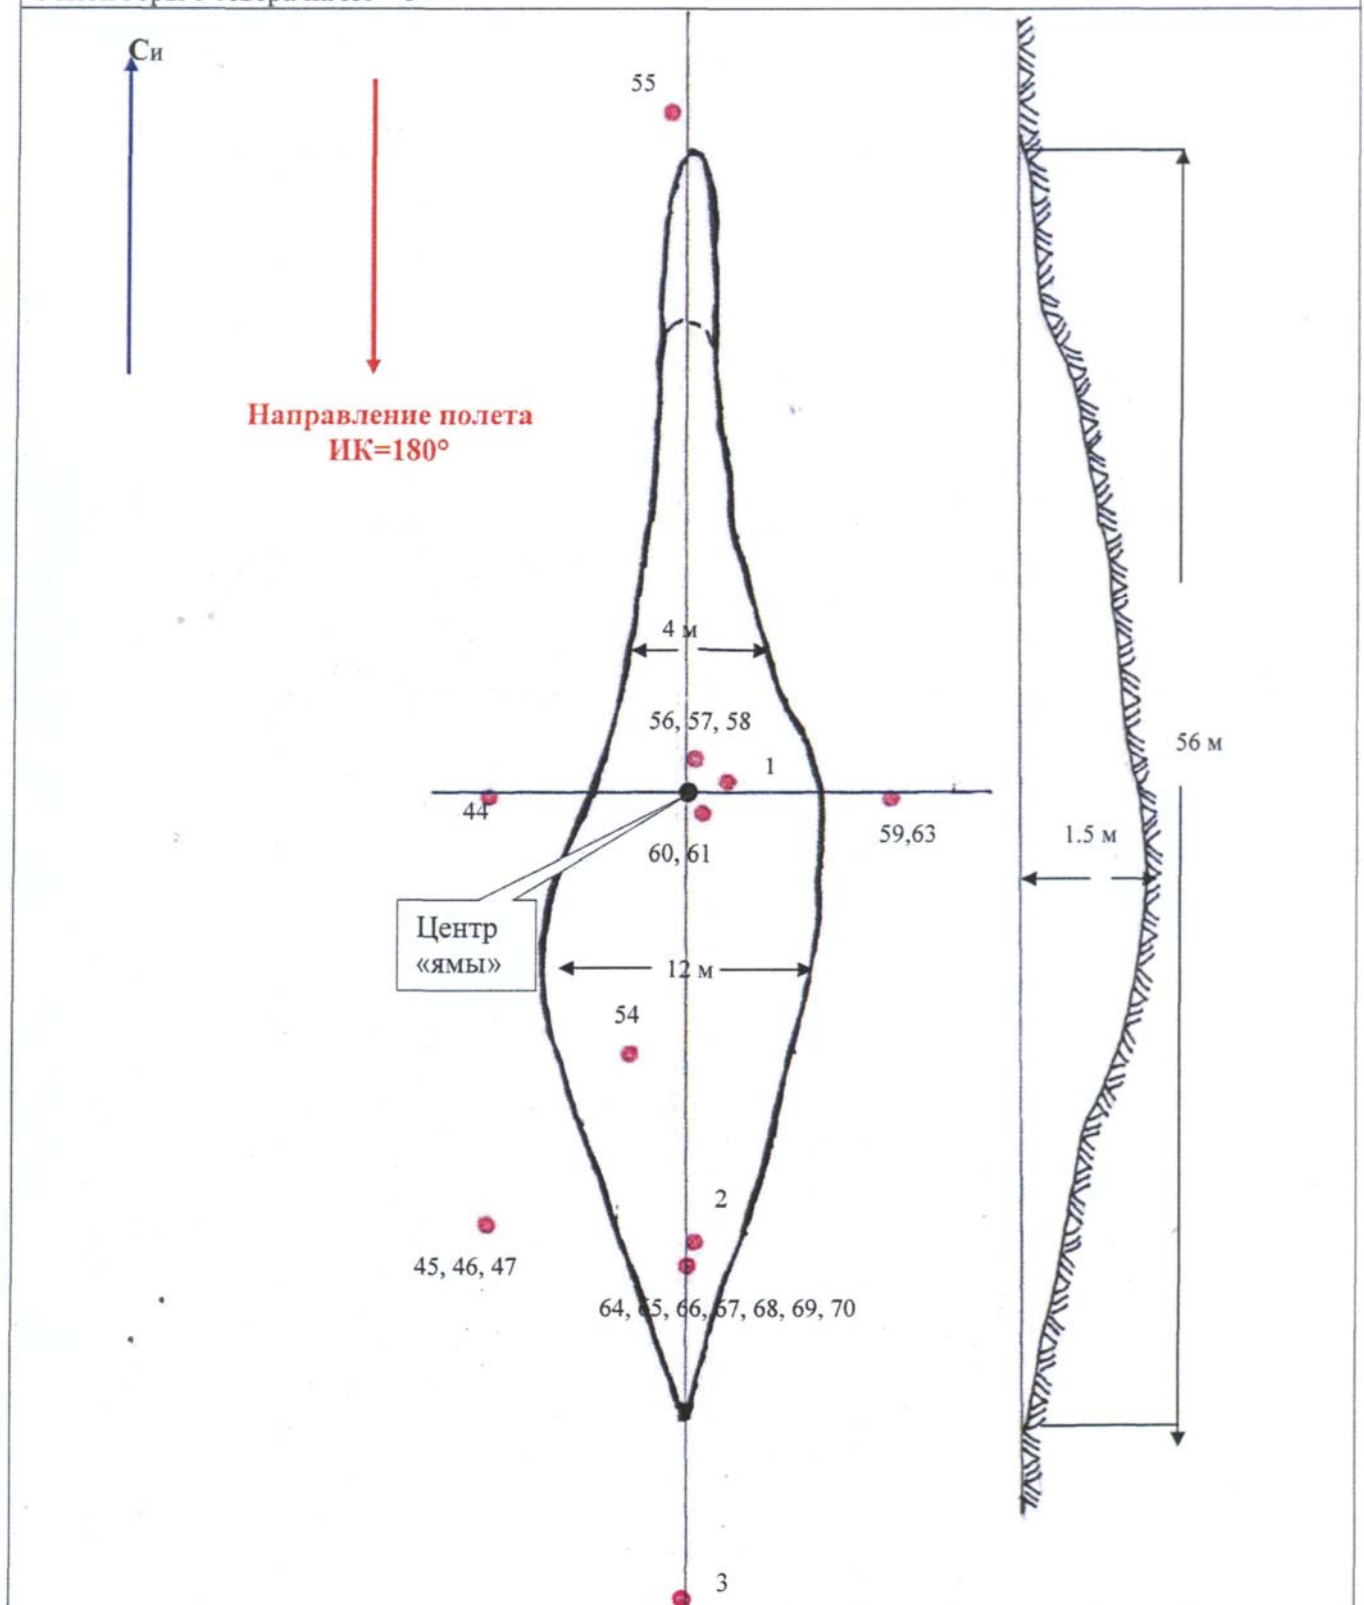
Схема
места столкновения самолёта Ан-12АП RA-11125 с земной поверхностью
при авиационном происшествии 09.08.2011 в Омсукчанском районе Магаданской области

№	Наименование агрегата, блока и т.д.	Положение от центра «ямы»		
		А°ист	Д, м	Нр, м
1	Фрагмент верхней части бронеконструкции самолетного магнитофона МС-61Б	0	0	1004
2	Фрагмент нижней части бронеконструкции самолетного магнитофона МС-61Б	180	20	1003
3	Лентопротяжный механизм в шаровом контейнере системы МСРП-12-96	180	40	1002
44	Фрагмент топливного бака (сгоревший)	270	10	1009
45	Фрагмент топливного бака (сгоревший)	205	20	1008
46	Фрагмент топливного бака и крыла	205	20	1008
47	Фрагмент топливного бака	205	20	1008
54	Дюрит с трубкой топливной системы	193	40	998
55	Фрагмент левой законцовки крыла с разрядником	0	30	1008
56	Лопасть винта, СГО-12, гаситель пульсации правой гидросистемы, фрагменты: подкосов навески двигателя, цилиндра ИКМ, элементов конструкции капотов	0	0	1002
57	Втулка винта, фрагменты профиля разъема по 14 н.к.	0	0	1002
58	Лопасть винта, фрагмент от КТА-5М, фрагмент правой законцовки крыла с разрядником	0	0	1002

59	Фрагмент лопасти винта	90	10	1003
60	КТА-5М (№ СУ идентифицировать не представляется возможным)	0	0	1003
61	КТА в выкл. положении	0	0	1003
63	Агрегат 888 СУ № 4	90	10	1003
64	Фрагмент конструкции планера, правая створка грузолюка	180	20	1001
65	Лопасть винта	180	20	998
66	Редуктор двигателя вместе с диском 1 ступени компрессора (№ СУ идентифицировать не представляется возможным) и РА-5 (рулевой агрегат автопилота)	180	20	999
67	Фрагмент лопасти винта	180	20	999
68	Фрагмент фюзеляжа и следы локального очага горения	180	20	999
69	Нижний аварийный люк кабины экипажа	180	20	999
70	КТА-5М	180	20	995

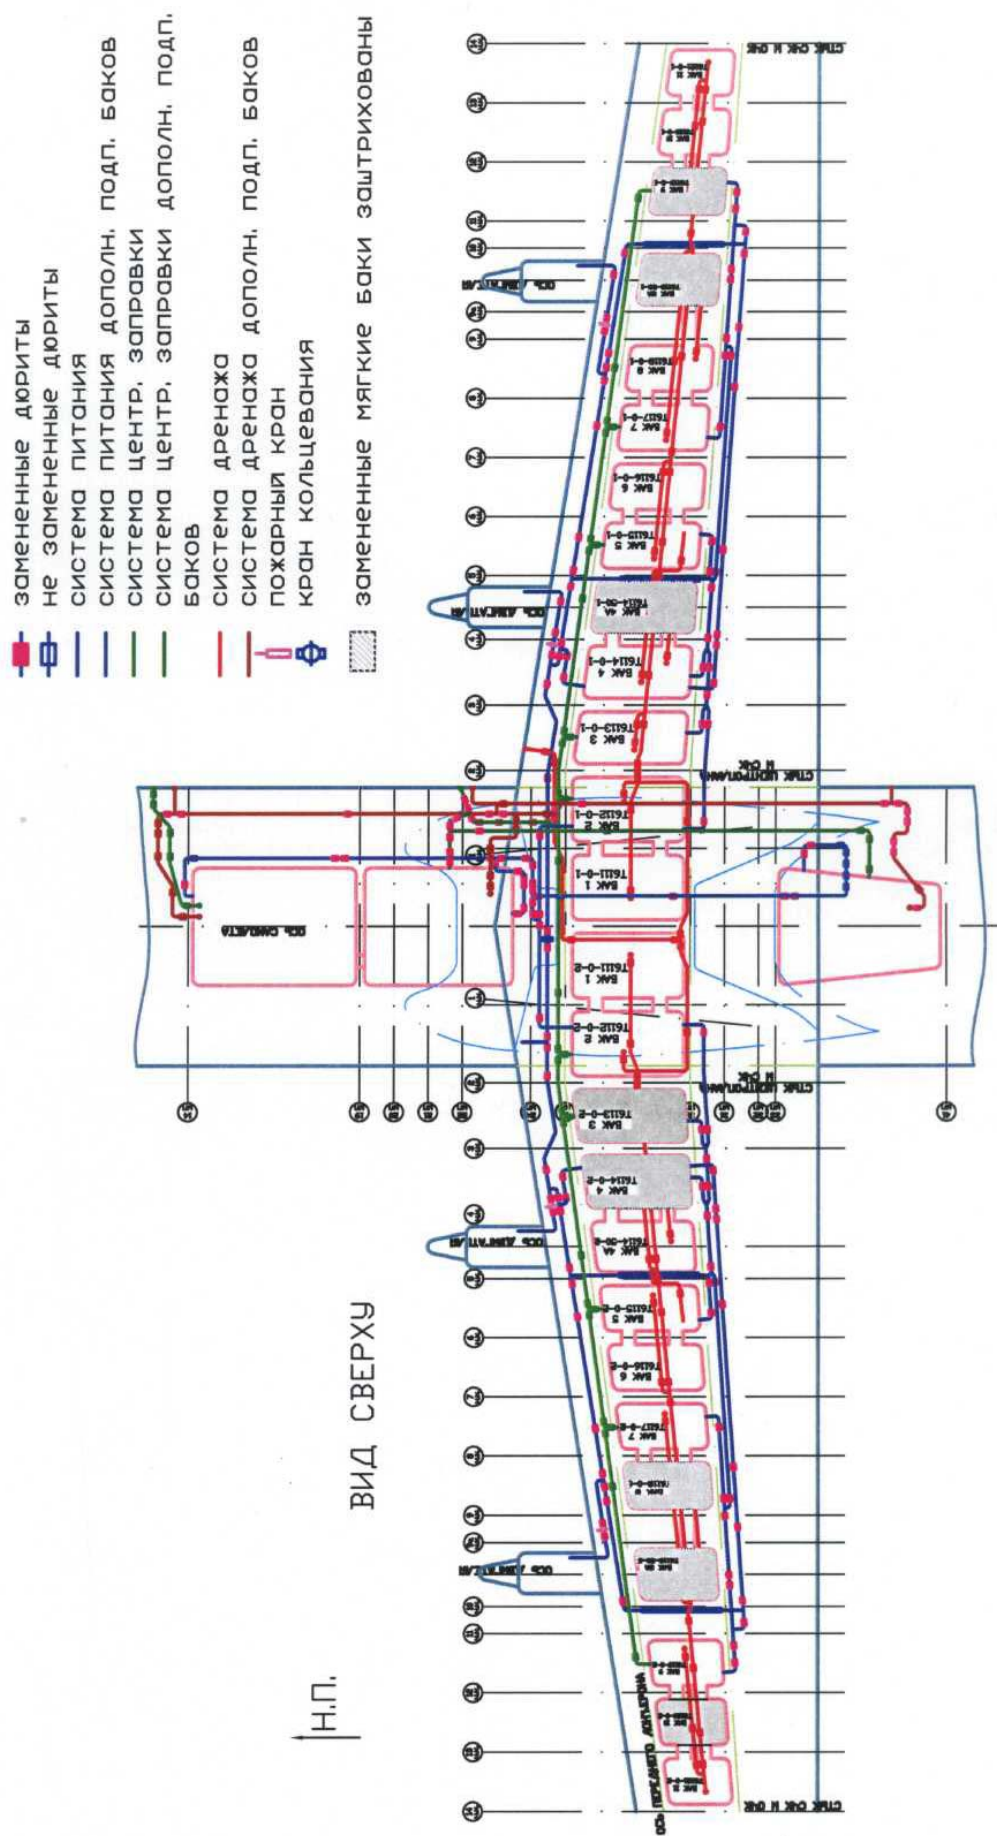
Рис. 9. Схема топливной системы самолета Ан-12 RA-11125 с указанием замененных дюритов типа 1У27-15 и топливных баков

При продлении ресурса в ОАО «РЗГА № 412» проводились работы по выемке мягких топливных баков из контейнеров для осмотра конструкции крыла, при этом были заменены на 1-ую категорию 8 топливных баков, чертежные номера: Т6118-50-2, Т6118-50-2, Т6118-0-2, Т6114-0-2, Т6113-0-2, Т6114-50-1, Т6118-50-1 и Т6119-0-1 (рис. 9).

При выполнении дополнительных работ по заявке ООО «Авиакомпания «Авис-Амур» произведена замена дюритовых соединений топливной системы по I и II лонжеронам крыла и в фюзеляже (рис. 9):

Следует отметить, что при выполнении в ОАО «РЗГА № 412» работ по форме Ф-8+Ф-15К в топливной системе первого двигателя при техническом обслуживании РТМС были заменены два дюрита на первую категорию. При выполнении дополнительных работ по замене дюритовых соединений топливной системы, были заменены все дюриты топливной системы, расположенные по I и II лонжеронам крыла в районе СУ № 1 (рис. 9).

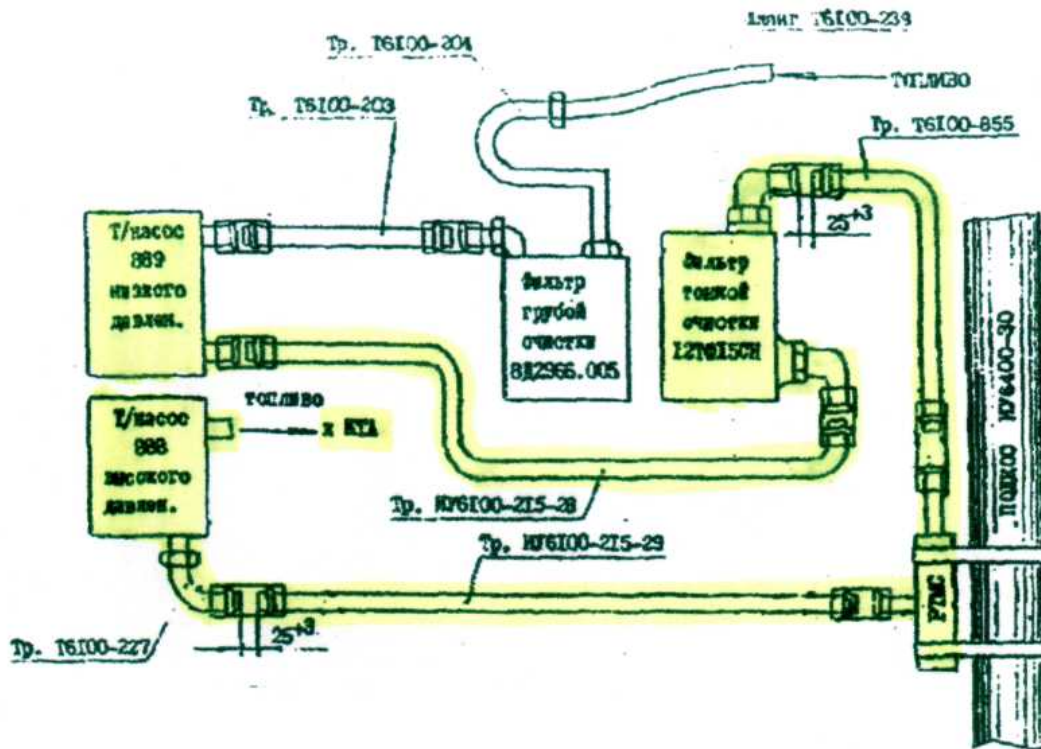
Рис. 25. Принципиальная схема питания двигателя АИ-20М

Во второй зоне топливной магистрали на участке от топливного насоса низкого давления до КТА-5 силовой установки (рис. 25) трубопроводы, соединяемые дюритовыми муфтами, имеют технологические изгибы, отбортованы к двигателю, и расположены в зоне вибрации. Следует отметить, что давление топлива в рассматриваемой топливной магистрали в 2÷3 раза выше, чем в трубопроводе от пожарного крана до насоса низкого давления. При повреждениях рассматриваемой топливной магистрали, течь топлива происходит в подкапотное пространство двигателя.

Топливо, выходя через щель между капотами и силовым шпангоутом (противопожарной перегородкой) мотогондолы, составляющую 10-15 мм, под воздействием набегающего потока стекает по нижней и боковым поверхностям хвостовой ее части и далее на нижнюю поверхность крыла.

Комиссия считает, что наиболее вероятным местом течи топлива из под капота первого двигателя является участок топливной магистрали от насоса низкого давления до КТА-5 первого двигателя.

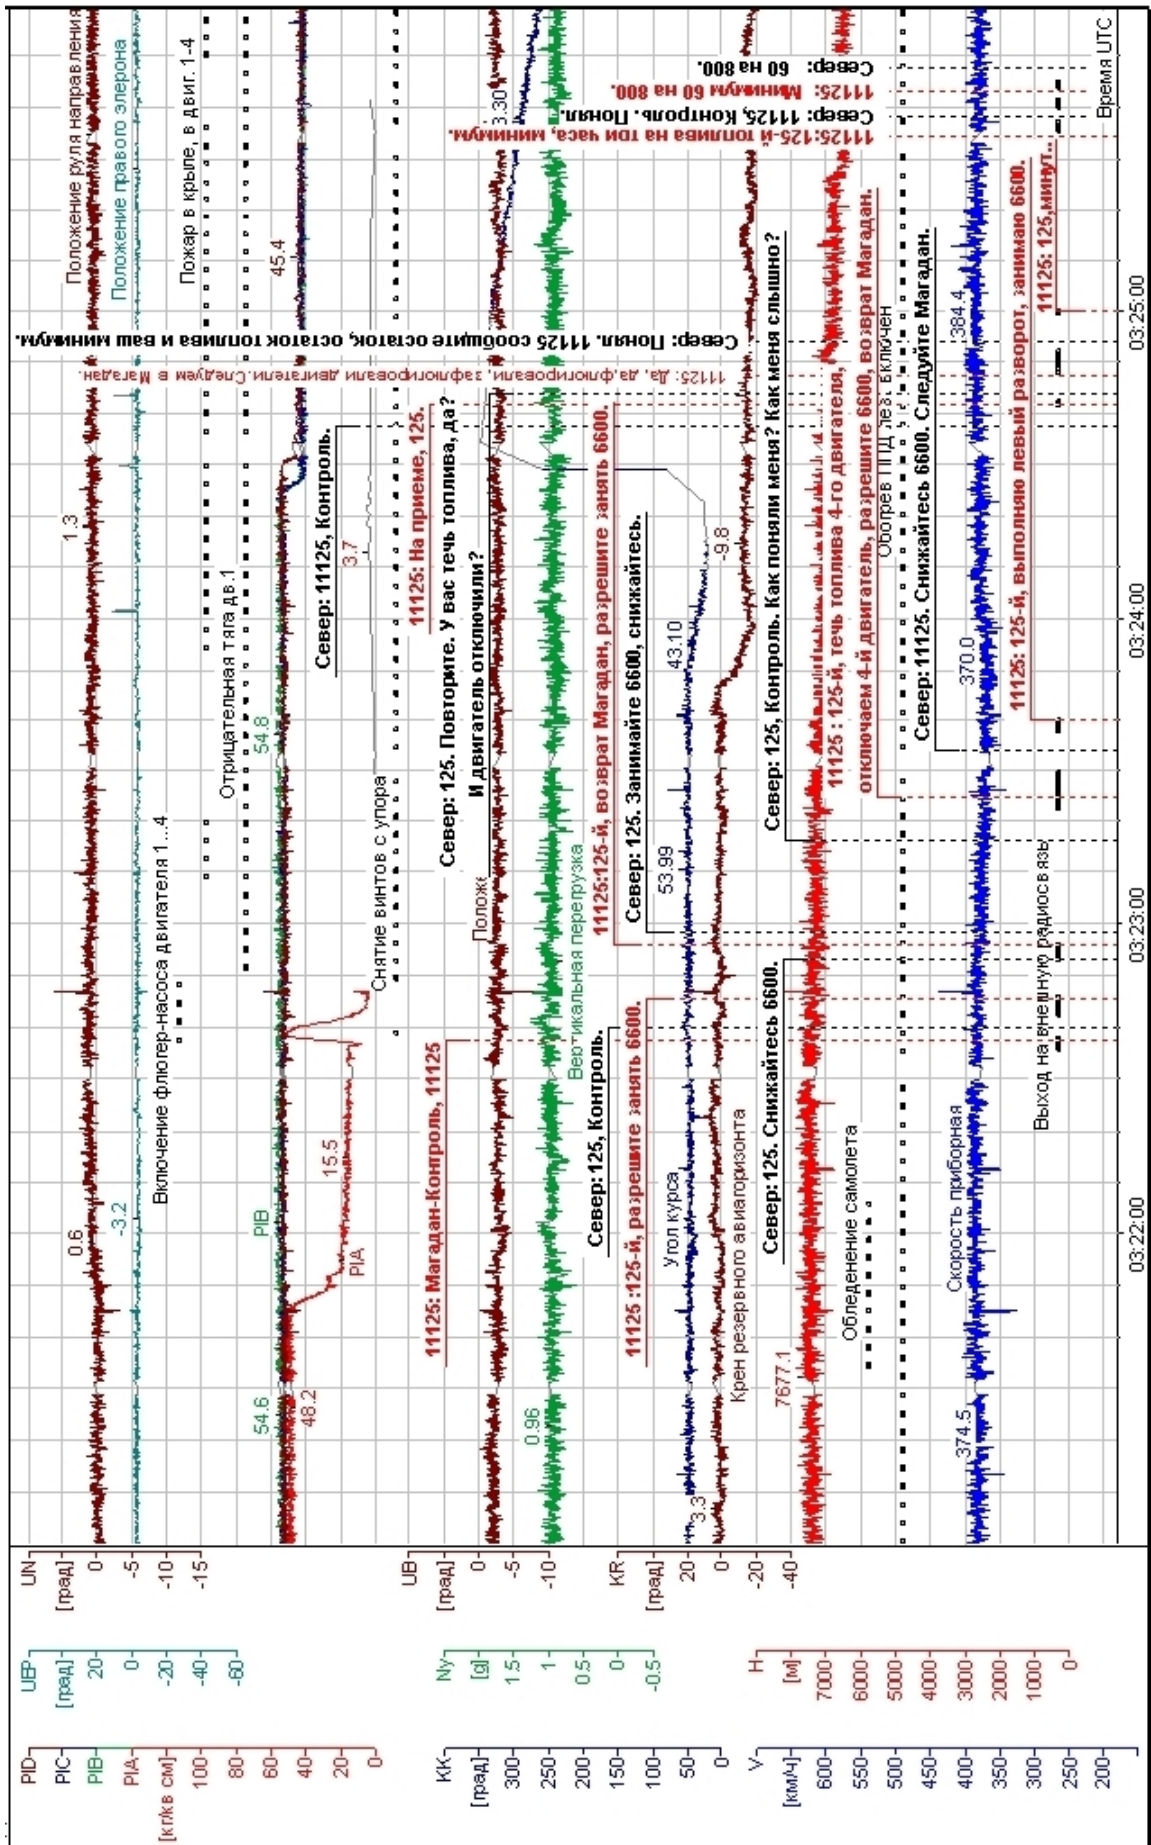
Рис. 27. Синхронизация параметрической и звуковой информации самолета Ан-12АП RA-11125

«В 03:21:45 система МСРП-12-96 зарегистрировала падения давления масла Рикм СУ №1 до 15,5 кг/см² - данное изменение параметра характерно для управляющего действия, т.е. действия экипажа самолета, а не отказа двигателя (рис. 27).

В 03:23:08, через 35 сек после регистрации РК «Включение флюгер-насоса двигателей 1...4», сработала сигнализация «Пожар в крыле, в двигателе № 1-4» (рис. 27). По данным МСРП-12-96 однозначно определить, на каком именно двигателе, или в какой части крыла произошел пожар, не представляется возможным. О возникновении пожара экипаж диспетчеру не доложил.

Примечание: *Время от момента отказа экипажа от набора эшелона 8100 м до выключения двигателя (срабатывание флюгер-насоса) составило 128 сек. Расчетами установлено, что при наличии повреждения трубопроводов (дюритов) топливной системы самолета на участке от перекрывного (пожарного) крана до топливного насоса низкого давления размером 1/4 сечения трубопровода при работе подкачивающих насосов на номинальном режиме за 128 сек произойдет утечка топлива в количестве около 170 литров. При наличии повреждения трубопроводов (дюритов) топливной системы самолета на участке от топливного насоса низкого давления до КТА-5 размером 1/4 сечения трубопровода при давлении в системе около 2,5 атмосфер за 128 сек произойдет утечка топлива в количестве около 280 литров.*

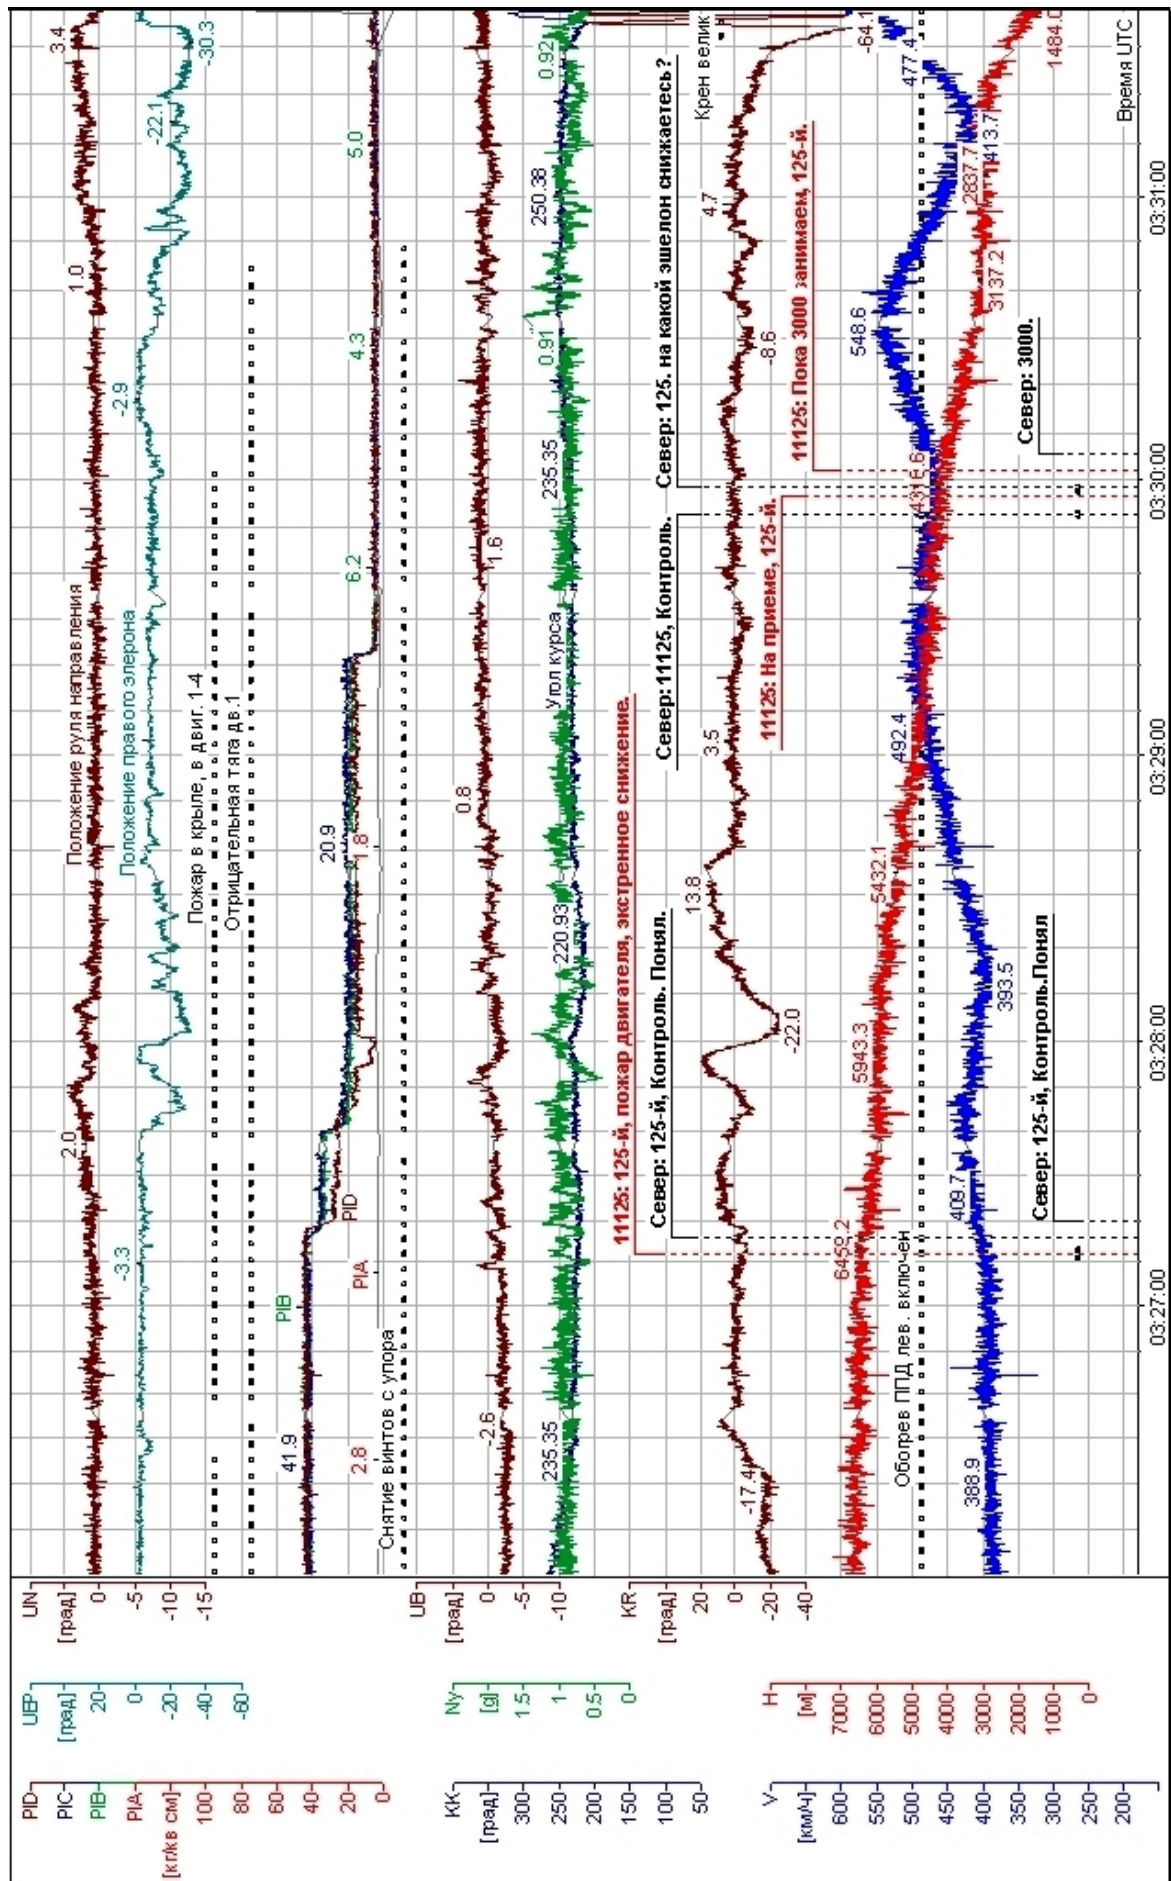
Рис. 29. Синхронизация параметрической и звуковой информации самолета Ан-12АП RA-11125

К 03:26:35 на высоте 6500 м и скорости 400 км/ч экипаж вывел самолет из левого крена на курс возврата на Магадан и продолжил снижение. Применяв все очереди пожаротушения и не ликвидировав пожар, экипаж, в 03:27:12, доложил диспетчеру о пожаре двигателя (через 4 мин 2 с после срабатывания сигнализации о пожаре) и экстренном снижении (рис. 29).

Комиссия считает, что пожар не был ликвидирован системой пожаротушения самолета, вероятнее всего, из-за постоянного поступления авиационного топлива в очаг пожара. Топливо могло поступать из топливной системы через незакрытый перекрывной (пожарный) кран СУ № 1 или, наиболее вероятно, из поврежденных пожаром элементов топливной системы в крыле. Следует отметить, что в очаге пожара находились топливные баки № 8 и 8а с суммарной заправкой 1096 кг (рис 9, таблица 1) и трубопроводы топливной системы с давлением около 1 атмосферы, создаваемым подкачивающими насосами.

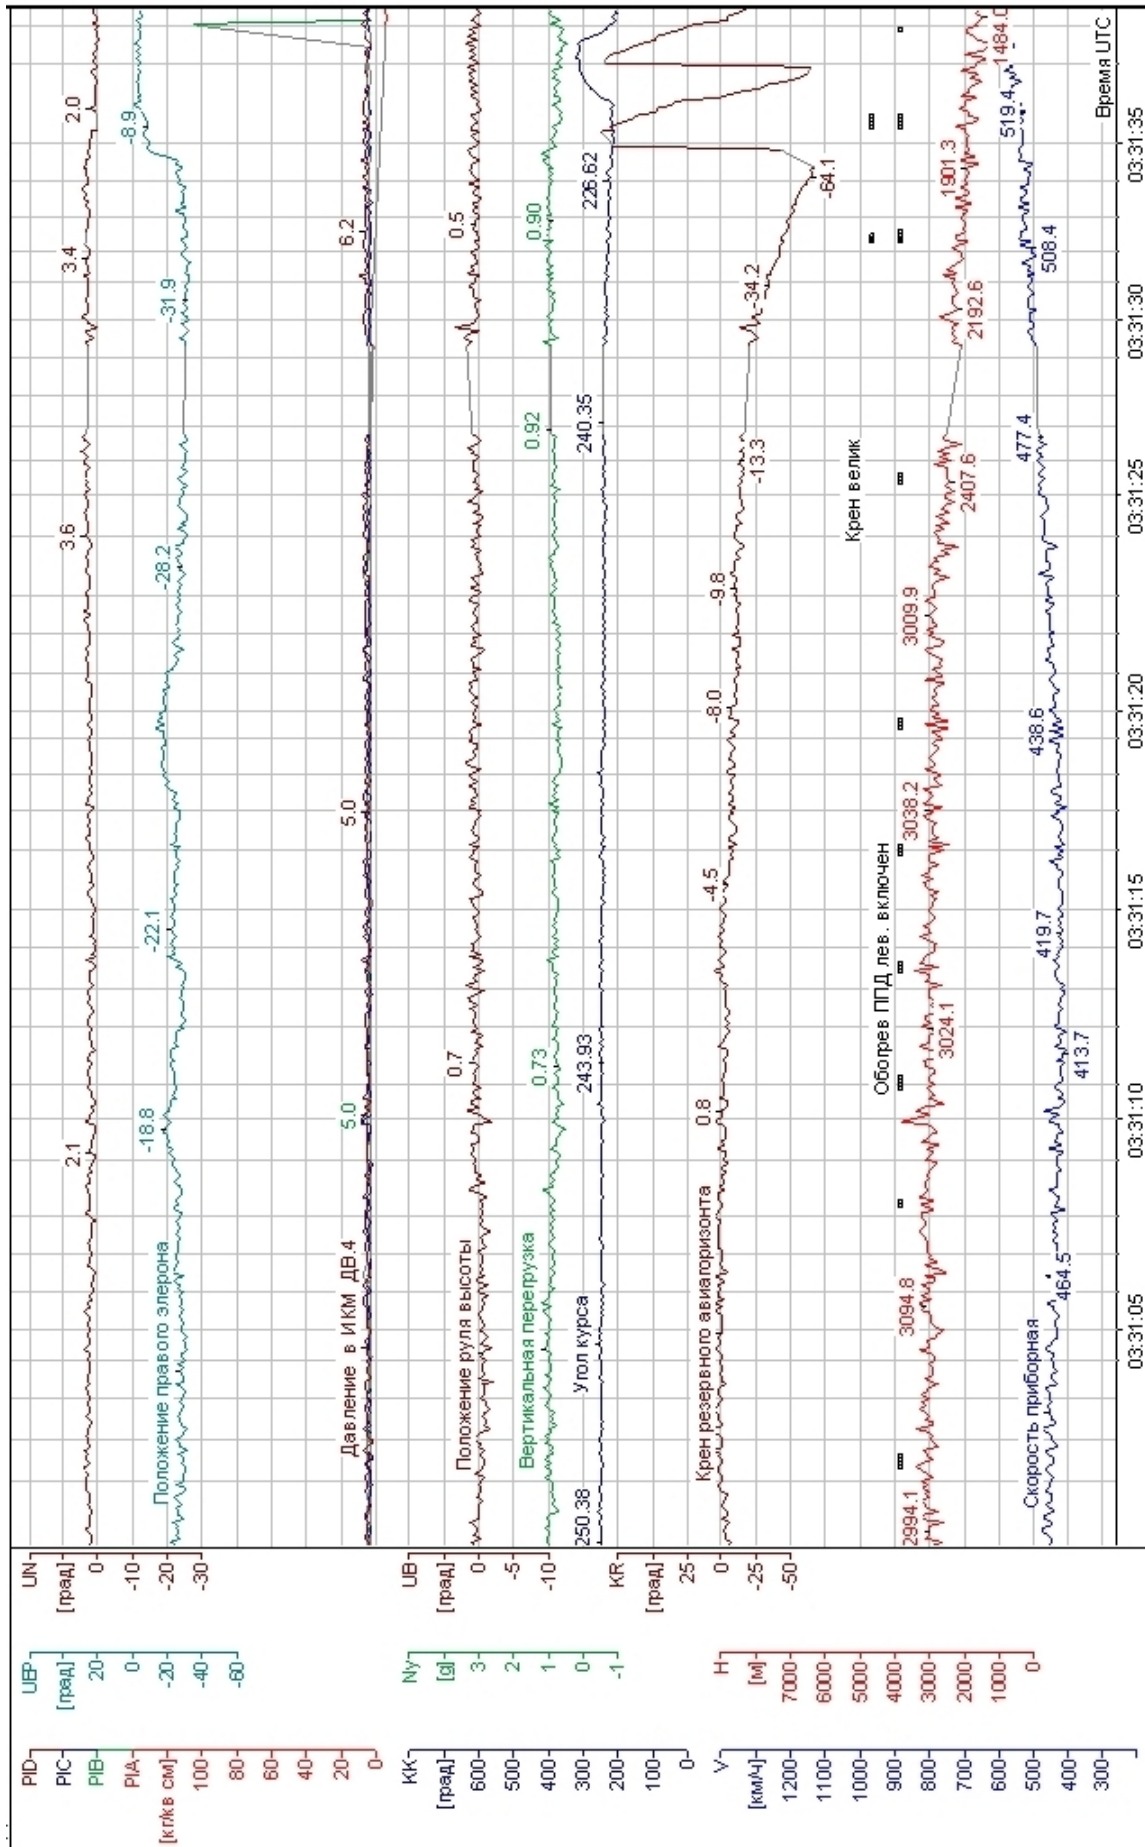
Рис. 31. Параметрическая информация самолета Ан-12АП RA-11125

В 03:31:15 самолет с увеличивающимся левым креном начал терять высоту. В 03:31:34 левый крен составил 66° (и вышел за диапазон измерений системы МСПП-12-96), приборная скорость увеличилась до 500 км/ч, а вертикальная скорость снижения до 100 м/с (рис.31).

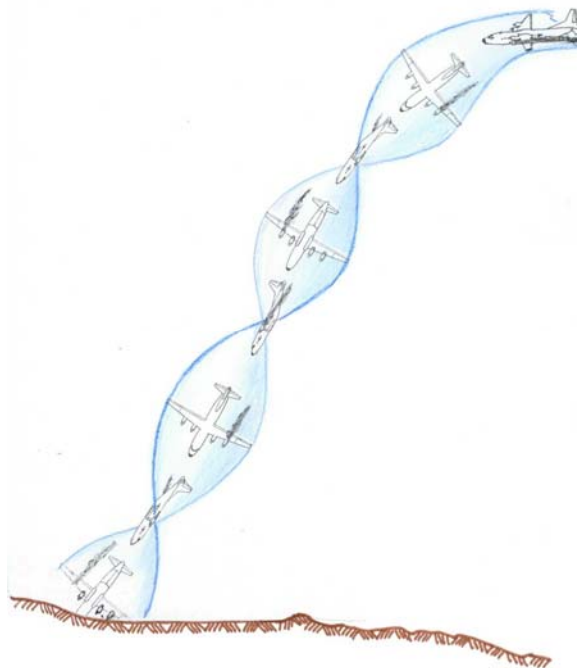
Рис. 32. Схема движения самолета на конечном участке

С 03:31:34 самолет совершил несколько переворотов вокруг продольной оси с угловой скоростью более $60^\circ/\text{сек}$.

Перед столкновением самолета со склоном горы, из-за больших нерасчетных перегрузок при вращении ВС и нарушения прочности конструкции крепления двигателя к крылу из-за воздействия высоких температур, на высоте около 200 – 400 м произошло отделение 1 СУ от самолета (рис. 8, 33). Левая плоскость крыла при отделении 1 СУ осталась на самолете, так как на месте АП в «яме» были обнаружены левый и правый концевые обтекатели крыла.
